Monitoramento de Movimentações Verticais em Edificações

Alysson Rodrigo Andrade ¹
 Fabiano Ventura Santos ²
 Prof. Cláudio C. Zimmermann ³

Resumo : O solo, o elemento de fundação e a superestrutura de uma edificação formam uma unidade, devendo portanto, ser considerados como um todo. A interação entre estes elementos é tão complexa que acarretou em um atraso no desenvolvimento científico da engenharia de fundações quando relacionada à engenharia estrutural propriamente dita. Esta dificuldade reflete-se também nos projetos de fundações que requerem métodos de abordagem diferentes dos usualmente empregados no cálculo estrutural. Tendo em vista as dificuldades referentes à realização de projetos eficazes na área de fundações, sabe-se hoje em dia, que problemas relativos à recalques de alicerces são comuns. Todavia, em grande parte destes casos não realiza-se um estudo mais detalhado do problema, pois há um receio generalizado por parte das empresas em declarar a ocorrência de tal patologia em uma de suas obras. Contudo, existem situações em que o sigilo torna insustentável devido a magnitude dos recalques. Nestas recorre-se geralmente a profissionais habilitados a mensurar a gravida

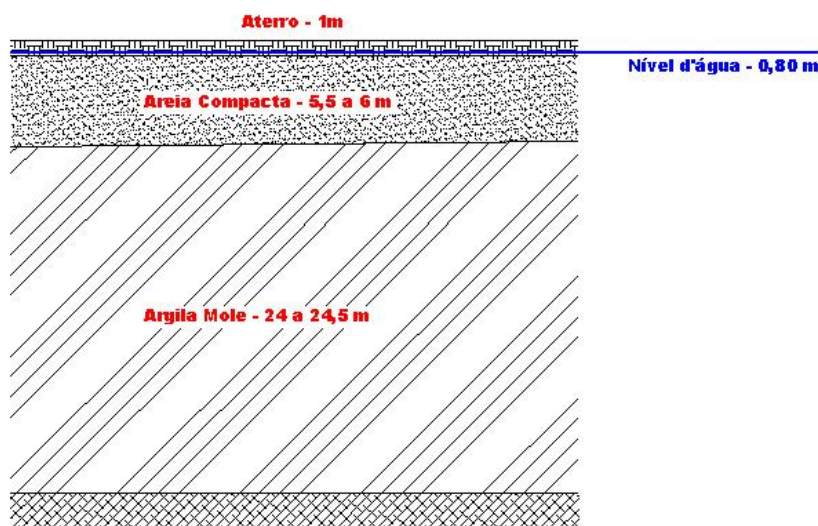
Fig. 1 : Corte Geológico do Terreno

- Na linha onde localizam-se os pilares P12, P25 e P41 existia um pequeno córrego que foi aterrado para a construção do edifício. Desta maneira, o perfil estratigráfico do solo na região que abrange estes pilares não apresenta a camada resistente que verifica-se nos laudos de sondagem, ficando assim, os referidos pilares assentes sobre o solo do aterro.

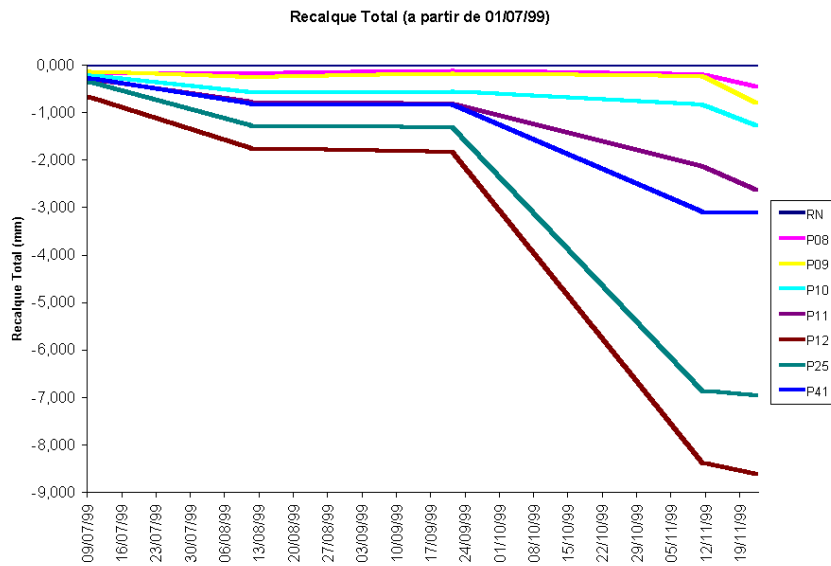
Fig. 2 : Gráfico dos Recalques Totais a Partir de 01/07/99

Desde o início dos trabalhos com o nível N3, os resultados apresentaram um recalque diferencial no P12 em relação aos outros pontos acompanhados, todavia, os pilares P11, P25 e P41 em nenhuma das aferições deixaram de apresentar recalques significativos. Contudo, o grande afastamento entre a alvenaria e o pilar P11, as fissuras que seccionavam o baldrame junto a este pilar, além do conhecimento prévio de que sua sapata de suporte estava assente sobre a areia, leva-nos a conclusão de que o recalque verificado neste ponto foi consequência de uma força externa que o pilar P12 estaria exercendo sobre ele através da cinta de concreto armado do baldrame. O mesmo raciocínio aplica-se na interpretação dos dados obtidos para os pilares P10, P09 e P08 que apresentam valores de recalque menores conforme seu afastamento do pilar P12.

As velocidades de recalque iniciaram muito elevadas, chegando a 83,75 $\mu\text{m}/\text{dia}$ para o pilar P12 após o primeiro intervalo de leitura. Posteriormente verificou-se uma desaceleração do processo de cedimento em todos os pontos, isto é, queda na velocidade, até a medição do dia 21/09/99, data na qual os pontos P08, P09 e P10 apresentaram elevações menores que um décimo de milímetro, provavelmente em função de algum erro cometido no nivelamento, tendo em vista a forte incidência de vento que verificava-se neste dia, e a subsequente dificuldade da equipe em nivelar a bolha bipartida do nível N3.

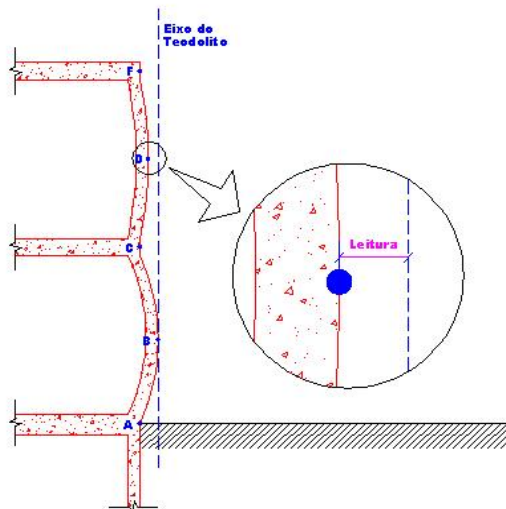
Fig. 3 : Esquema de Controle da Flambagem

Outro aspecto que teve-se o cuidado de apurar foi a verticalidade da estrutura, uma vez que com a movimentação da fundação ocorreu também a flambagem do pilar.

A flambagem foi aferida tomando-se como eixo vertical uma reta passando pelo ponto extremo da curvatura do pilar e, através do teodolito, medindo-se a distância este eixo vertical e a estrutura do edifício. A Tabela 08 apresenta os valores das leituras nos pontos A, B, C, D, e E, mostrados na Figura 03.
