DIAGNÓSTICO DE ACESSIBILIDADE EM EDIFICAÇÕES HISTÓRICAS A PARTIR DE MODELAGEM 3D

Historical buildings diagnosis for accessibility using 3D models

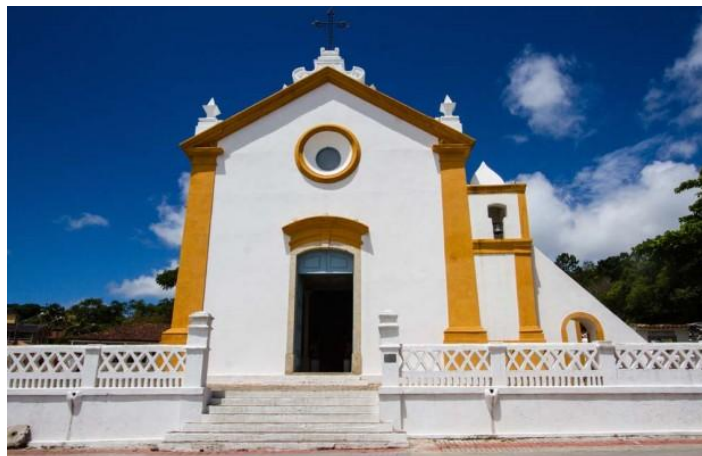
Foram avaliadas seis edificações históricas de uso público localizadas na Grande Florianópolis, Santa Catarina. A primeira edificação avaliada foi a Igreja Nossa Senhora das Necessidades, construída entre 1750 e 1756 no bairro Santo Antonio de Lisboa e tombada pelo Instituto do Patrimônio Histórico e Artístico Nacional (IPHAN) desde 1975. A edificação apresenta diversas barreiras arquitetônicas que dificultam o acesso, deslocamento, orientação e o uso do espaço por portadores de necessidades especiais. O acesso principal da edificação apresenta apenas degraus e no acesso lateral existe uma rampa com um pilar que dificulta a locomoção de cadeirantes. Além disso, a edificação não conta com nenhum tipo de sinalização

informativa ou para orientação espacial dos usuários. É também necessário estabelecimento de rotas de fuga (ABNT 9050 3.1.33) resolvendo os conflitos entre os degraus da entrada principal e a calçada, evitando transtornos em caso de incidente. Também deverá ser aplicada (ABNT 9050 5.2.3) sobre sinalização de emergência, sinalização utilizada para indicar as rotas de fuga e saídas de emergência das edificações, dos espaços e do ambiente urbano ou para alertar um perigo eminente. O piso da calçada tem seu revestimento feito de pedras irregulares, formando valas e fendas entre elas e gerando trepidação.

Figura 1. Fachada da Igreja de Nossa Senhora das Necessidades

A ausência de qualquer tipo de orientação espacial faz necessária a instalação de sinalização tátil, sonora e visual nas dependências da igreja, a fim de possibilitar acessibilidade aos deficientes visuais e auditivos a participarem sem restrições das atividades de acordo com a norma (ABNT NBR 9050). As informações visuais devem seguir premissas de textura, dimensionamento e contraste de cor dos textos e das figuras para que sejam perceptíveis por pessoas com baixa visão. As informações visuais podem estar associadas aos caracteres em relevo. A sinalização deve ser fixada em local visível ao público, sendo utilizada principalmente nos seguintes locais: entrada, áreas de vaga e estacionamento, área de embarque e desembarque, sanitários, assim como saídas de emergência e áreas reservadas para pessoas em cadeira de rodas.

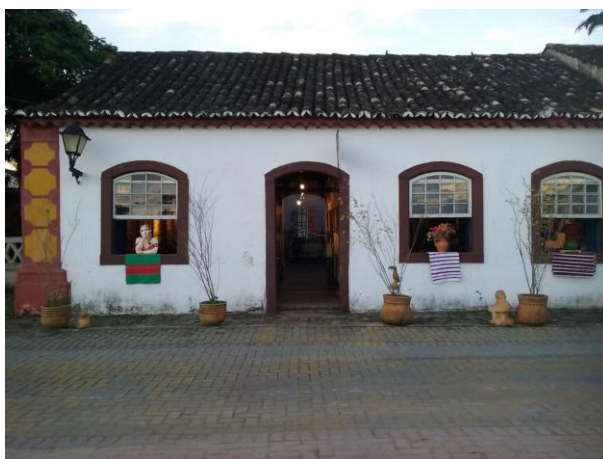
A segunda edificação avaliada foi a Casa Açoriana Artes e Tramóias também localizada no bairro Santo Antonio de Lisboa. Esta edificação foi construída por volta de 1800 que expõe e comercializa obras de artistas locais fomentando a produção artística e cultural local. Os corredores pequenos permitem a passagem de no máximo um cadeirante por vez. Segundo a norma ABNT NBR: 9050 as medidas para a área de circulação em um corredor é de no mínimo 1,20m de largura e para a área de manobra de cadeira de rodas é de 1,50m de diâmetro. A placa de entrada do local é de letra cursiva preta em fundo branco, mas está em mau estado de conservação e dificulta a leitura. O local não possui nenhuma placa de sinalização de orientação. Segundo a norma, para ter boa legibilidade deve ter alto contraste em ambientes com iluminação média e alta. Recomenda-se a utilização de placas com cores contrastantes e caracteres de fácil leitura.

Um painel de vidro expõe um pouco da história do lugar, mas a escrita é pequena e com pouco contraste já que está em uma superfície transparente. Segundo a norma um local de exposição deve ter textos explicativos escritos também em Braille e estar disponível em áudio.

A entrada possui um desnível de 10 cm mais elevado que a calçada. Segundo a norma desníveis entre 5 e 15 cm devem ser tratados com rampa de inclinação máxima de 1:2 (50%), sendo 1 a altura e 2 a largura da elevação. O piso é irregular, possuindo pequenos desníveis e buracos. Segundo a norma o piso deve ser regular, para não causar trepidações em dispositivos com rodas e possuir inclinação transversal máxima de 2% em ambientes internos. Recomenda-se a revitalização do piso para corrigir as imperfeições. No degrau que leva a outra sala, não possui barras de apoio. Segundo a norma, escada ou degrau devem possuir uma sinalização visual, que está presente no ambiente com uma faixa amarela, mas também deve ter um corrimão lateral para facilitar o uso e deslocamento no local. Recomende-se a instalação de corrimão, ou barra de apoio com sinalização visual e em Braille.

O piso atual não possui sinalização. De acordo com a norma, deve ser instalada sinalização tátil no piso que sirva para alertar e para direcionar. Recomenda-se a instalação do piso tátil com cor contrastante com a do piso. Alguns tapetes são presentes no ambiente, segundo a norma, locais acessíveis deveriam evitar o seu uso. Recomenda-se que os tapetes expostos não fiquem na área de circulação da sala.

Figura 2. Fachada da Casa Açoriana Artes e Tramóias.

Recomenda-se que o texto seja com letra maior e em fundo contrastante, com informações em Braille e em áudio.

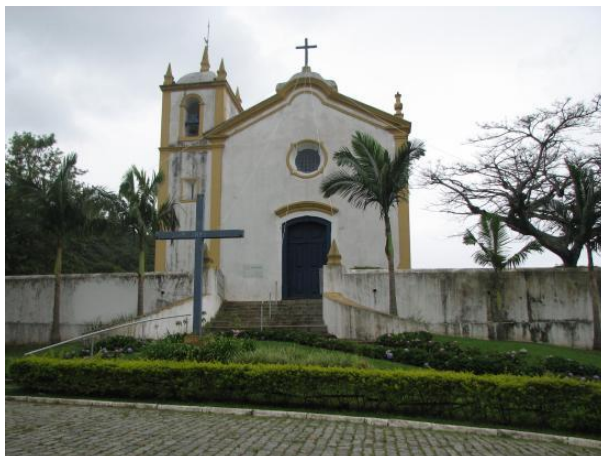
A terceira edificação é a Igreja de Nossa Senhora da Imaculada Conceição, conhecida como Igreja da Lagoa, localizada no bairro Lagoa da Conceição. Foi construída em 1750 e é tombada pelo poder público municipal. O acesso dos deficientes físicos se dá somente pela porta lateral da igreja, pois a entrada principal não possui rampas e é composta por diversas escadas de pedra que estão em estado precário, oferecendo risco aos visitantes. A entrada lateral é acessada através de uma rua perpendicular à edificação, e existe um estacionamento de uso exclusivo para deficientes. No entanto, esse estacionamento e o caminho entre ele e a porta lateral não são asfaltados, o piso é composto por terra e grama, o que é inadequado para um bom uso do cadeirante.

Dentro da igreja o acesso dos cadeirantes se dá pelos corredores laterais, que possuem 90cm de largura, e o corredor central, de 150 cm de largura. Na ponta externa da primeira fileira logo à frente do altar existe um espaço destinado para até duas cadeiras de rodas. A sinalização é precária, dentro da igreja não existe nenhuma sinalização em relação aos deficientes físicos. Do lado externo existem placas demarcando o estacionamento exclusivo para deficientes e a entrada lateral. As saídas de emergência não são sinalizadas, somente os extintores de incêndio possuem

placas de sinalização. Na fachada da igreja existem placas informativas, porém com pouco contraste entre as letras e o fundo, o que prejudica a legibilidade.

Figura 3. Fachada da Igreja de Nossa Senhora da Conceição
Fonte: PMF (2016)

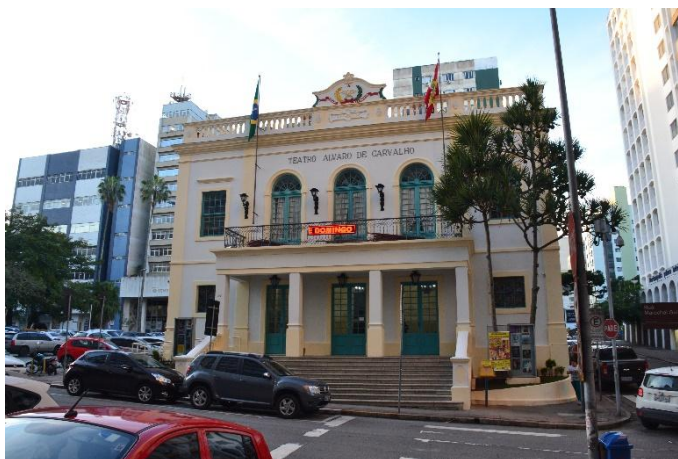
A quarta edificação analisada é o Teatro Álvaro de Carvalho (TAC) que foi construído em 1875 no Centro de Florianópolis. O acesso ao interior do teatro pode ser feito por uma larga escada com corrimão na frente da edificação e por uma rampa na lateral do edifício. O interior analisado foi a parte principal do teatro onde se localiza o palco principal. Este espaço está dividido em 3 partes, o térreo e dois mezaninos. O acesso a parte principal é equipado com elevador plataforma. Existem espaços disponibilizados para cadeirantes próximos ao palco. Somente no banheiro não há rampa para vencer o degrau. Ao entrar, poucas placas informativas são encontradas, as de saídas são pequenas e apenas acima das portas. A edificação apresenta bom programa de acessibilidade, porém é recomendada a instalação de placas ajudando na orientação e independência para transitar no local.

Figura 4. Fachada do Teatro Álvaro de Carvalho (TAC).
Fonte. Autores.

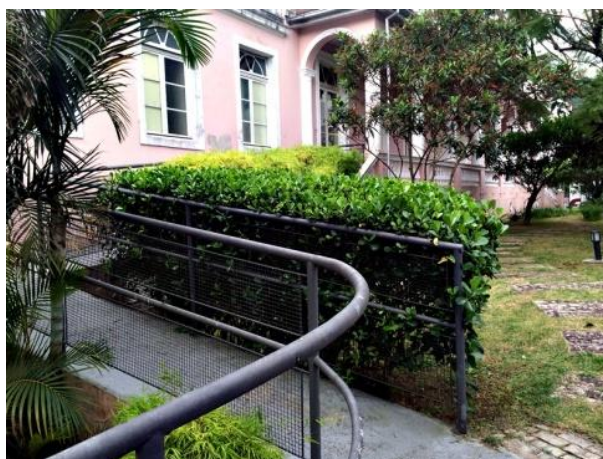
Todos os andares oferecem um pé direito alto e janelas amplas, assim tornando o ambiente arejado e com grande iluminação natural. Todas as escadas e rampas são equipadas com corrimões. O local possui diversas placas de orientação, tornando fácil o acesso e locomoção dentro da edificação. Banheiros e saídas apresentam placas com fundo claro a escrita escura fazendo com que o contraste seja de fácil entendimento para a leitura. Observou-se que diversos lugares possuem escadas e pisos lisos, o que caracteriza risco aos usuários. As soluções que foram utilizadas pela sede foram rampas posicionadas nas escadas facilitando o acesso a cadeirantes e idosos, piso antiderrapante e corrimões aumentando a segurança.

Figura 5. Acesso a sede administrativa do BADESC

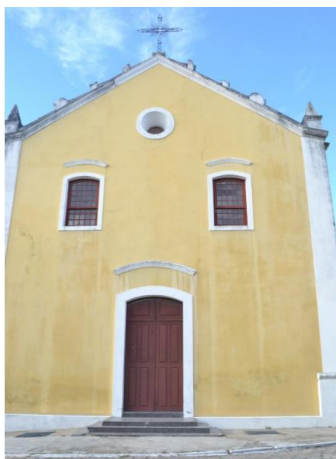
No que se refere a possibilidade de uso do espaço por diferentes públicos é possível destacar que não existem empunhaduras, maçanetas, barras antipânico ou puxadores.

O acesso ao interior da edificação é feito pela entrada principal com uma escada com 3 degraus ou por uma rampa numa das entradas laterais, porém não é adequada para a circulação de cadeiras de rodas por ser muito íngreme. No interior do ambiente há outra escada que leva a um mezanino mas não existe rampa ou elevador. O corredor central tem 170 cm de largura e os corredores laterais têm 145 cm de largura. No que se refere a sinalização destaca-se que existe somente uma placa na entrada da igreja com os horários da missa e cerimônias. As principais barreiras arquitetônicas identificadas foram: 1. Não tem rampa de acesso adequada. 2. Não tem sinalização suficiente. 3. A placa informativa do lado externo da igreja não possui boa diagramação. 4. O tapete do corredor principal não está fixo no chão. 5. As portas não possuem maçanetas nem puxadores. 6. Não há vagas para deficientes físicos e idosos.

De acordo com o item 6.6 da Norma NBR 9050/2015 (Rampas) há uma equação para calcular o dimensionamento ideal para que uma rampa seja acessível. Com as medidas da atual rampa (20cm de altura e 180cm de comprimento) calculamos que sua inclinação não pode exceder 11,1%. A largura das rampas depende do fluxo de pessoas. A largura mínima recomendável para

rampas em rotas acessíveis é de 150 cm, sendo o mínimo admissível de 120 cm. Além disso, toda rampa deve possuir um corrimão de duas alturas em cada lado. Segundo o item 4.2 da Norma NBR 9050/2015 (Pessoas em Cadeira de Rodas) a área livre para rotação de $90^\circ = 1,20 \text{ m} \times 1,20 \text{ m}$. O corrimão estar afastado no mínimo 40 mm da parede, ter seção circular com diâmetro entre 30 mm e 45 mm, ou seção elíptica, desde que a dimensão maior seja de 45 mm e a menor de 30mm, conforme o item 4.6 da Norma NBR 9050/2015.

Figura 6. Igreja São Francisco de Paula
Fonte: Autores.

Os sinais de localização são aqueles que, independentemente de sua categoria, orientam as pessoas para a localização de um determinado elemento em um local. Neste caso, poderia ser colocado um sinal para indicar onde está situado o escritório dentro da igreja. Os sinais informativos são utilizados para identificar os diferentes ambientes ou elementos de um espaço ou edificação. No caso, seria recomendado usar sinais informativos para indicar o acesso à rampa. Os sinais de emergência são usados para rotas de fuga e saídas de emergência das edificações. Existem 3 tipos de sinalização: visual, tátil e sonora. A sinalização tátil poderia ser colocada no acesso à rampa, a sinalização sonora poderia ser feita pelos alto-falantes quando necessário, e a sinalização visual seria utilizada em placas.
