# Análise da Mobilidade dos Pedestres na Área central de Joaçaba com Ênfase aos Passeios Públicos

**Resumo:** Este artigo apresenta o uso de um Sistema de Informações Geográficas como ferramenta para apresentação da caracterização e avaliação dos passeios públicos, tendo como área de estudo a zona central do município de Joaçaba/SC. Visando avaliar se estavam sendo atendidas as normatizações, sobretudo a acessibilidade, foram realizadas visitas *in loco*, para quantificação das irregularidades mais freqüentes, avaliação do estado de conservação e eventual inexistência de calçadas para uso em passeios públicos. Depois de coletados os dados, aqueles considerados de maior importância e mais significativos foram mapeados, totalizando 9 mapas temáticos, os demais aspectos foram quantificados. Ao todo foram percorridos, observados e analisados 290 segmentos de passeios públicos, totalizando 6.856,20 m. Constataram-se uma série de irregularidades, onde destaca-se a má execução de rampas e implantação de pisos táteis. Buscou-se estabelecer uma metodologia que servisse de base para caracterização dos passeios podendo ser futuramente aplicada em outras áreas de estudo, ao término dessa anál

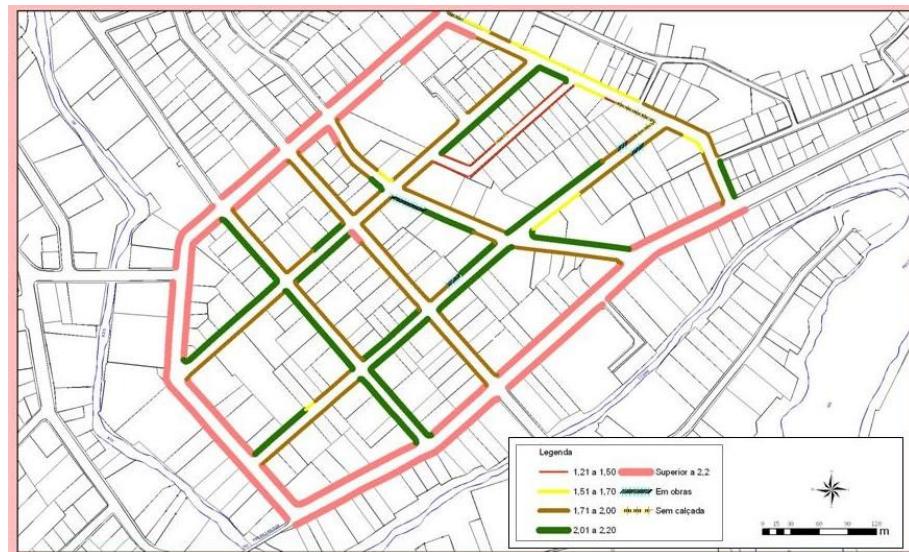
**Figura 4 : Mapa de implantação das calçadas**

A inexistência de calçada totalizou 102,81m, o que oferece risco aos pedestres obrigando-os a transitar sobre a via. Algumas calçadas estavam sendo executadas, portanto não constam nos levantamentos, elas totalizam 83,16m, observou-se que em nenhuma delas havia área protegida para tráfego de pedestres. A tabela 1 mostra o comprimento total dos passeios em metros lineares para determinadas faixas de largura.

Para a demarcação das larguras e implantação, foi elaborado um shape de linhas, para o mapa temático onde a calçada era mais estreita foi atribuída uma espessura menor, para uma melhor identificação são usadas cores distintas, conforme ilustração 4.

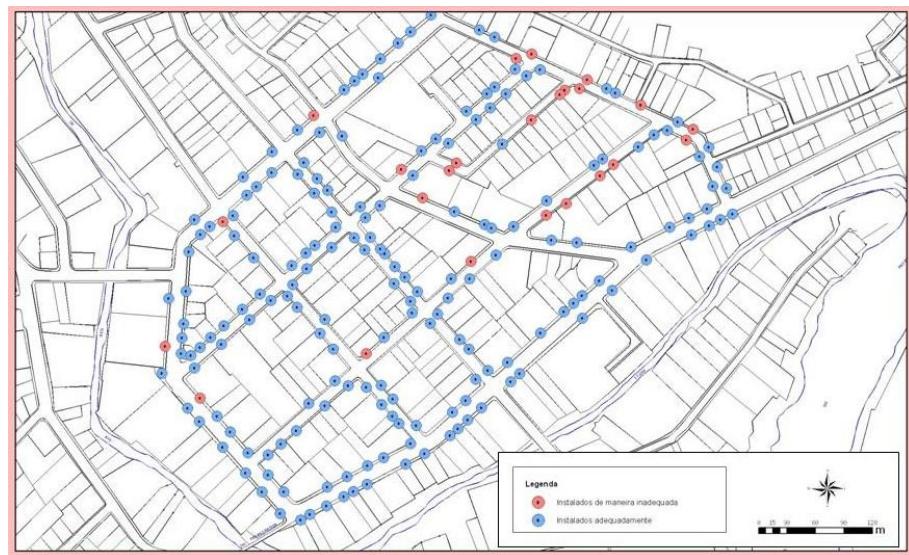
**Figura 5 : Mapa dos mobiliários urbanos**

Estavam presentes em 205 segmentos, 24 deles interferem na faixa de rolamento, ficou clara a preocupação em respeitar a faixa de rolamento na implantação de placas de sinalização e postes de rede elétrica. Os mobiliários mais freqüentemente mal instalados e interferindo na faixa de rolamento são lixeiras e especialmente pontos de ônibus. A ilustração 5 mostra o mapa com a demarcação dos pontos de mobiliários urbanos com a distinção dos instalados corretamente e incorretamente.

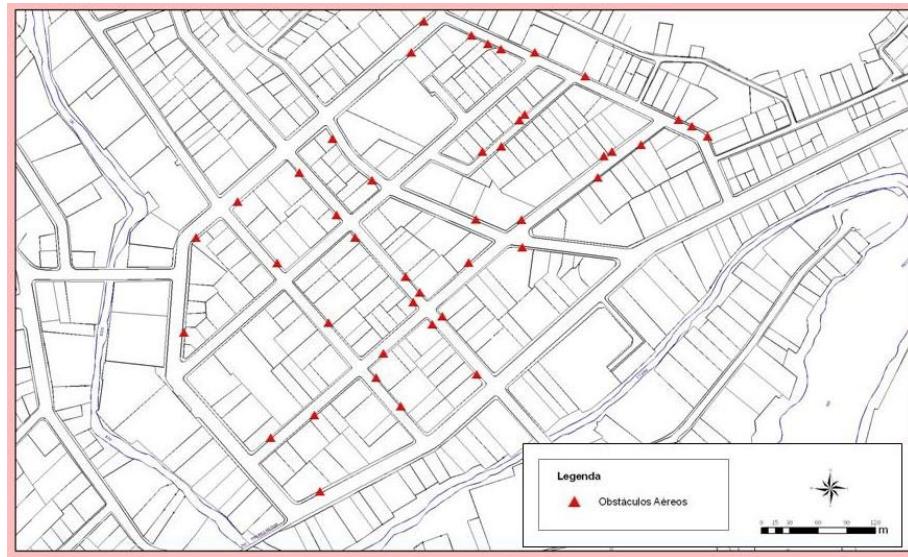
**Figura 6** : Obstáculos aéreos

Existem obstáculos aéreos com altura inferior a 2,10m, eles estão presentes em 44 dos segmentos observados, sendo que a grande maioria são telefones públicos, lixeiras (de uso público e privado),

arborizações e placas. Para o mapa de obstáculos aéreos foram marcados apenas os pontos onde eles estão presentes, de acordo com a ilustração 6.

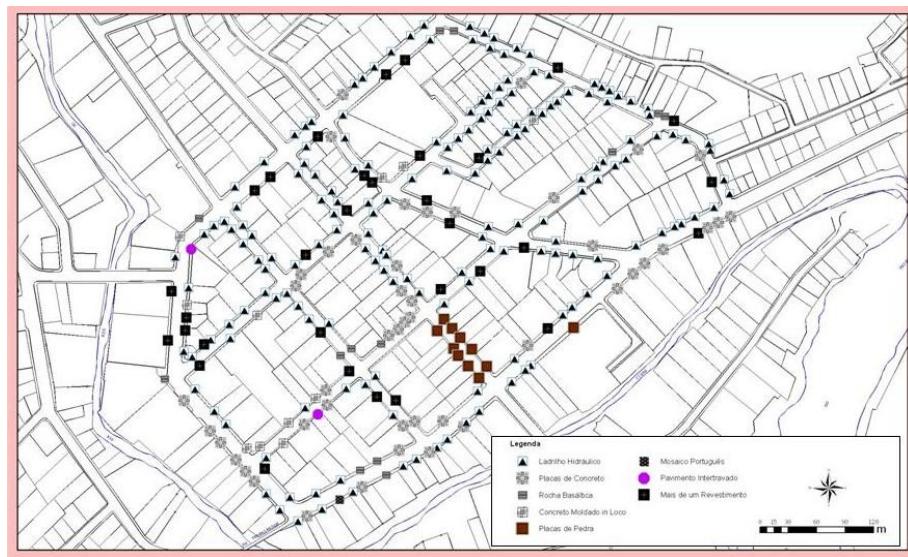
**Figura 7** – Revestimentos

Observaram-se 290 segmentos de revestimentos de calçadas, o revestimento mais comum é o ladrilho hidráulico, contando com 178 segmentos. No mapa, para cada um dos terrenos está demarcado um ponto relativo ao tipo de revestimento, conforme ilustração 7.

A grande maioria dos revestimentos encontrados é adequado ao uso em passeios públicos, tratam-se de ladrilhos hidráulicos, placas de concreto e concreto moldado in loco. Contudo existem placas de pedra e até calçamento, ambos não são indicados ao uso em questão, por se tornarem escorregadios em contato com a água.

O pavimento intertravado não se mostrou adequado, havia espaços entre as peças, resultando em uma superfície irregular, não foi analisado se este problema provém de um mau assentamento ou se o solo da região não é adequado. Outro tipo de revestimento muito usado é a pedra miracema, no entanto quando

assentado ele resultada em uma superfície irregular, se mal assentado pode apresentar grandes ressaltos.

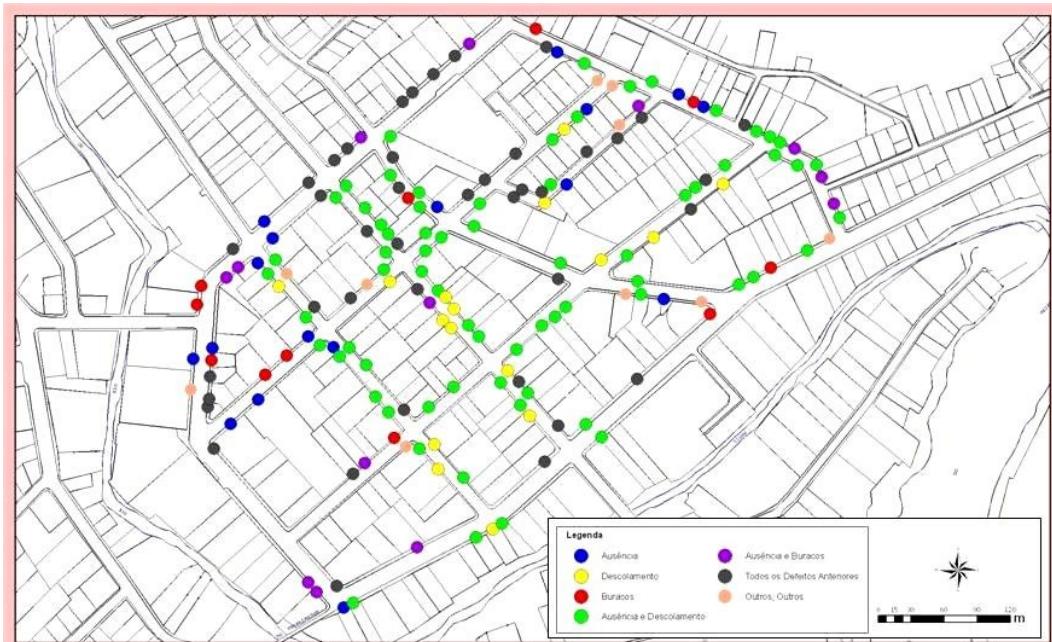
**Figura 8** – Defeitos nos revestimentos e calçadas

Foi confeccionado ainda um mapa (ilustração 8) onde estão representados os problemas de conservação dos revestimentos, observou-se que 177 revestimentos tem defeitos, indo do descolamento de placas à presença de buracos nas calçadas. Dos 290 segmentos de calçadas, 56 apresentaram buracos, 76 apresentaram ausência de algumas peças e 70 apresentaram descolamento de placas e fragmentos.

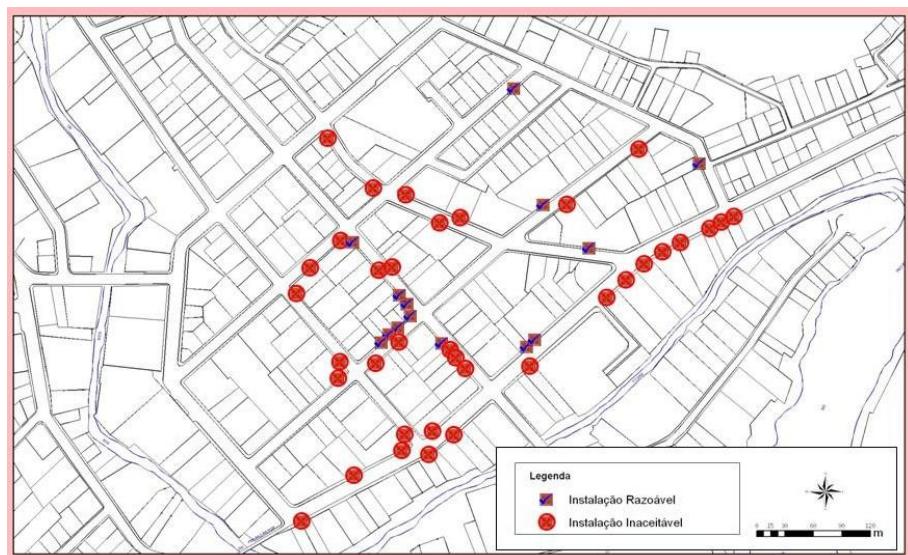
**Figura 9** – Piso tátil

Observou-se o uso de piso tátil de alerta em 50 segmentos de passeios públicos, porém não estão instalados em conformidade com a norma de acessibilidade. Em nenhum dos passeios analisados foi constatada a presença de pisos táteis de direcionamento.

Em decorrência desta série de erros na instalação dos pisos táteis, quando elaborado o mapa de identificação, para torná-lo mais representativo, dividiu-se em razoável e inaceitável, totalizando os 36 pisos táteis instalados de forma inaceitável e os 14 tidos como razoáveis, conforme ilustração 9.

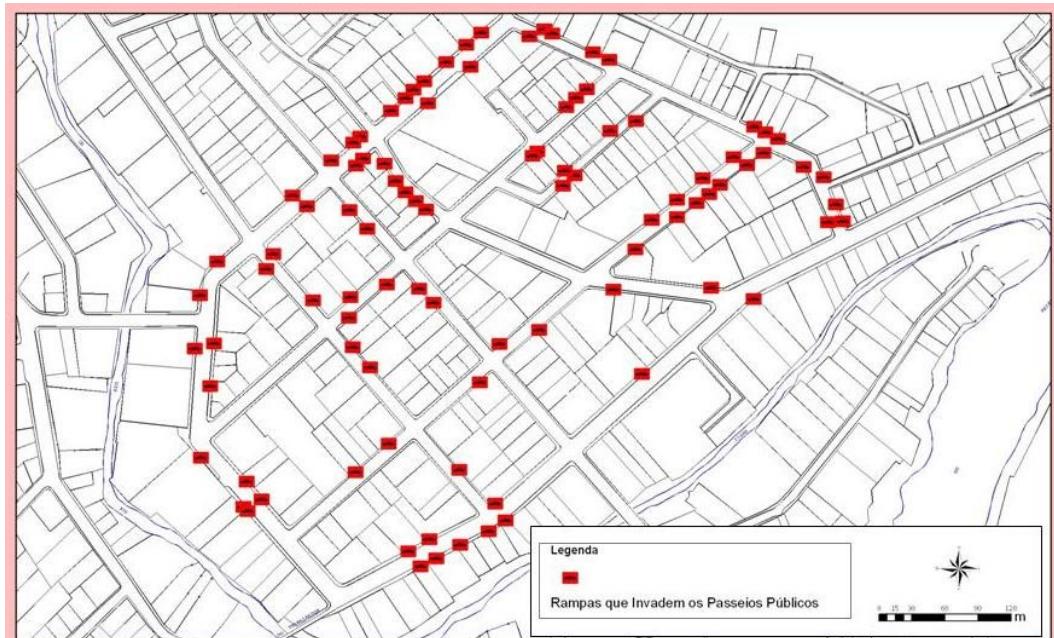
**Figura 10** – Rampas que invadem os passeios

Foram encontradas 97 rampas para acesso privativo invadindo os passeios, destaca-se o fato da não correlação entre a declividade longitudinal dos passeios e essa irregularidade, portanto não há justificativa. Na ilustração 10 constam estas rampas, elas foram marcadas por pontos e identificadas com ajuda da imagem aerofotogramétrica.

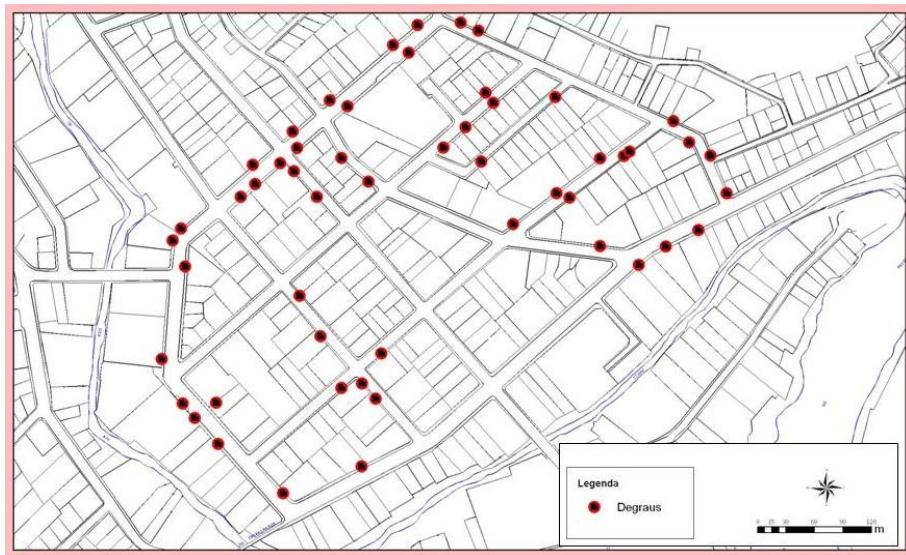
**Figura 11** – Degrau no passeio

Foi constatada a presença de degraus em 56 dos segmentos de calçada, a grande maioria está localizada

onde a declividade é elevada, na proximidade de rampas de acesso de automóveis e também na forma de desnível entre diferentes segmentos dos passeios. A ilustração 11 apresenta o mapa com a marcação dos pontos de incidência desse problema.

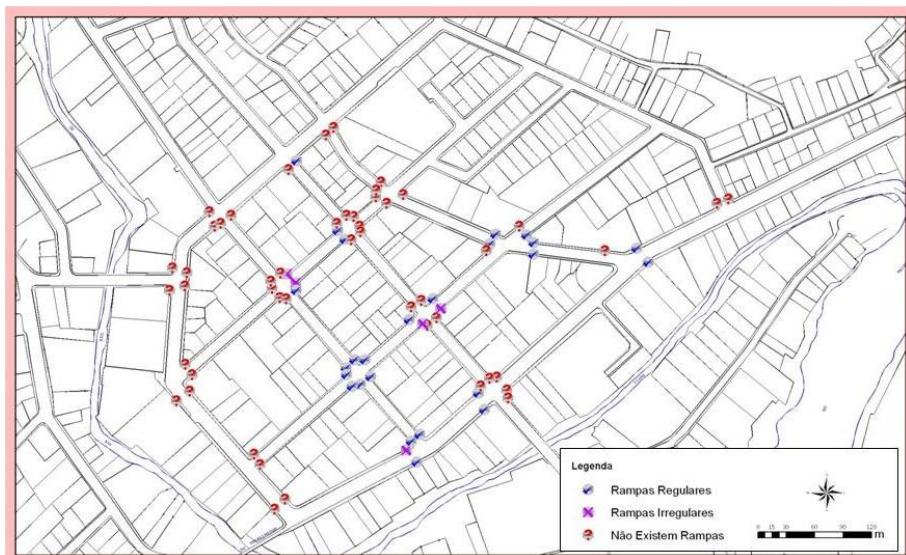
**Figura 12** – Acesso as faixas de segurança

Foram analisadas 40 faixas de segurança, observou-se que a grande maioria, (49 acessos) não se constitui em uma rampa, em alguns locais elas não seriam necessárias, pois o meio fio fica praticamente ao nível do leito carroçável, nesses casos assim como onde as rampas se prolongam sobre a via, ou possuem uma declividade elevada, os mapas constam como “rampas ruins”. Foram encontradas 26

rampas que não necessitam de grandes alterações, algumas não estão localizadas exatamente em frente à faixa de segurança, dada alteração na localização da faixa. A ilustração 12, apresenta o mapa de acessos às faixas de segurança.
