# Análise Pericial de Terreno em Área do Manguezal do Itacorubi em Florianópolis/SC

**Resumo:** O objetivo deste artigo é descrever a análise pericial, realizada em 2005. O trabalho visou à análise de um terreno junto ao Manguezal do Itacorubi em Florianópolis/SC. Neste terreno vem sendo edificado um shopping center. A análise objetivou avaliar se o terreno em questão faz parte do manguezal. Este trabalho foi desenvolvido a partir da fotointerpretação de fotografias aéreas. Determinaram-se os seguintes elementos: delimitação do manguezal; identificação do terreno objeto da perícia; identificação do(s) curso(s) d'água no terreno; análise da estrutura viária do entorno. Como resultados da pesquisa, observou-se que: o terreno analisado possuía vegetação de mangue em avançado estágio de regeneração, com a construção do shopping a pressão antrópica sobre o manguezal tende a aumentar exponencialmente e o curso d'água que passa dentro do terreno necessitará de um programa de recuperação da mata ciliar que inexistente em muitos pontos.

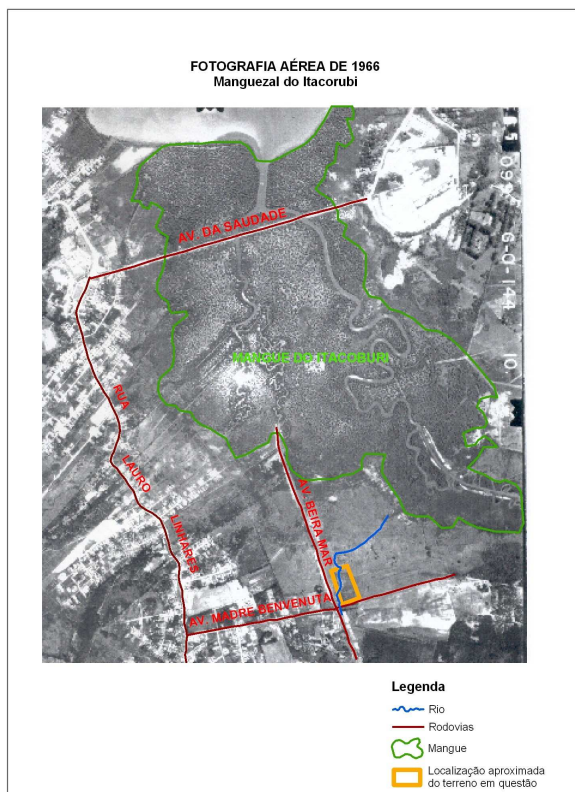
**Figura 3 : Fotografia aérea de 1966**

Nesta data observa-se que as áreas agrícolas no entorno da Avenida Madre Benvenuta cederam lugar à quadras urbanas do Loteamento Santa Mônica ocupando.

As áreas que possuíam atividades agrícolas invadiram ainda mais a área do manguezal do Itacorubi.

Observa-se também, que no mesmo período canais fluviais foram abertos para dar suporte hídrico às práticas agrícolas e também para facilitar o escoamento superficial da água em períodos de elevada precipitação pluviométrica evitando, assim, alagamentos e facilitando construção de edificações na área.

Pode-se ver também o início da construção da Av. Henrique Fontes (Beira Mar) paralelamente à Rua Lauro Linhares.

Como observado na fotografia aérea de 1966, originalmente, um curso d'água localizava-se internamente ao terreno objeto desta análise. A partir da fotografia aérea de 1978 já se observa o curso d'água canalizado desviado de seu leito natural, passando paralelamente à Av. Henrique Fontes. O Código Florestal Brasileiro, Lei 4.771/65, considera APP (Área de Preservação Permanente) uma faixa 30 (trinta) metros de largura ao longo do curso d'água. Esta APP inexistente até a presente data como pode ser observado nas fotografias obtidas in loco e será, portanto, necessária a sua recuperação.

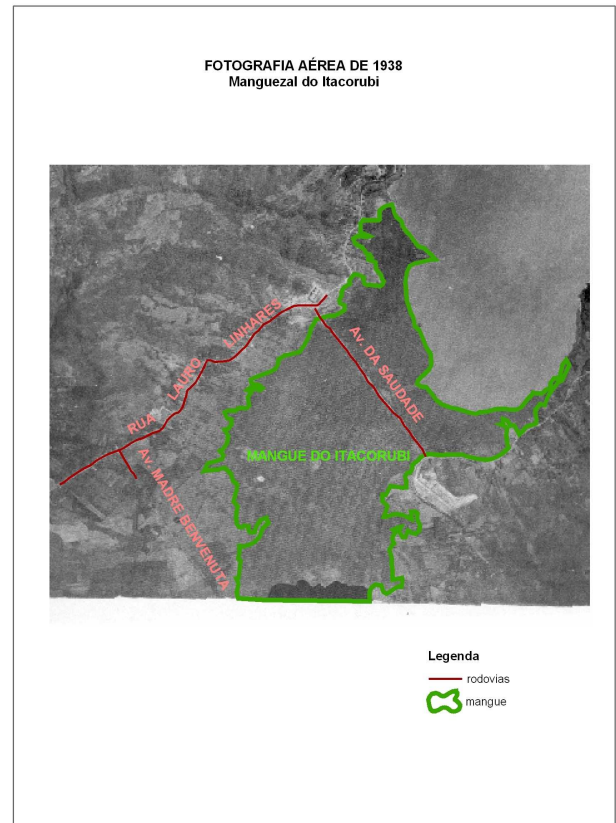
**Figura 2 : Fotografia aérea de 1938**

Observando-se a fotografia que data de 1938 percebeu-se que a estrutura viária da época concentrava-se principalmente no atual bairro Trindade que era o principal elo para o centro da cidade de Florianópolis. No entorno desta via concentravam-se as áreas de maior ação antrópica.

A atual Avenida Madre Benvenuta possuía traçado definido parcialmente inserido no manguezal do

Itacorubi.

O acesso do Norte da Ilha de Santa Catarina para o centro era realizado através de uma ligação que cortava o manguezal, hoje denominada Avenida da Saúde.

Nesta data, o manguezal o Itacorubi possuía uma cobertura vegetal de 5,04 Km<sup>2</sup> de área e seus canais sinuosos possuíam uma extensão de 6.685 metros a partir da sua desembocadura na Baía Norte (Bernardy, 2000).

O entorno do manguezal era utilizado para atividades agropecuárias. Normalmente, as propriedades faziam fundo com o manguezal e a estrutura fundiária caracterizava-se por propriedades estreitas e alongadas.

Neste período, as atividades desenvolvidas no entorno não proporcionavam expressiva interferência sobre o ecossistema do manguezal.

Na fotografia aérea de 1938, pode-se observar o terreno em análise não edificado, apresentando o curso d'água em seu leito original, desaguando no manguezal, entretanto não apresenta mata ciliar. Pela fotografia aérea de 1978, identifica-se a canalização do curso d'água fazendo divisa com o terreno em análise que se apresenta coberto de vegetação (mangue), fato confirmado pelas fotografias aéreas. Em 1998, a situação apresenta-se semelhante, entretanto o terreno é edificado (antiga Santa Fé veículos).

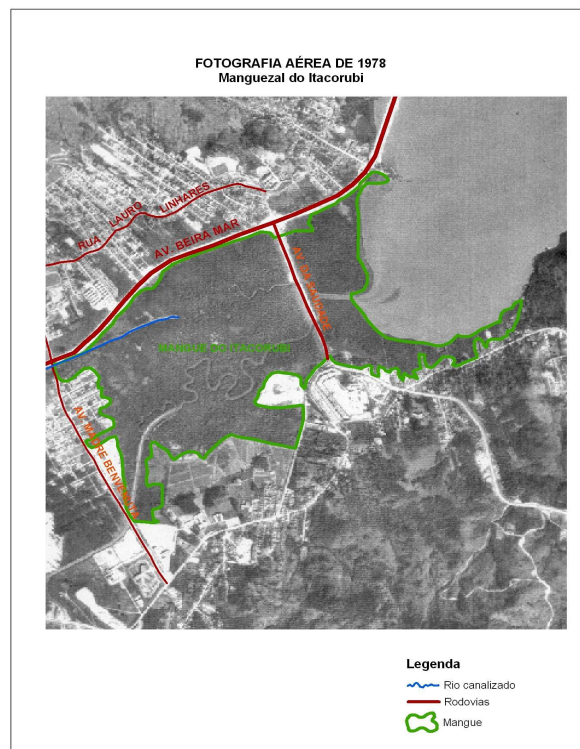
**Figura 4 : Fotografia aérea de 1978**

Nesta fotografia observa-se um incremento considerável de área de ação antrópica no entorno do manguezal.

A estrutura viária se desenvolveu e favoreceu o processo de urbanização de áreas anteriormente agrícolas.

A rede hídrica diminuiu no interior do mangue e houve o incremento do despejo de esgotos. Algumas pequenas áreas de agricultura no entorno do mangue, no entanto, sofreram um processo de regeneração quando as práticas agrícolas foram substituídas pelas edificações, principalmente no entorno do cruzamento da Av. Madre Benvenuta com a Av. Henrique Fontes.

Na fotografia de 1978, já se observa o curso d'água retificado passando por um canal retificado ao lado do imóvel anteriormente citado. Nesta mesma data, no entanto, o local onde se observa a obra em questão, possuía vegetação de mangue em estado de regeneração.

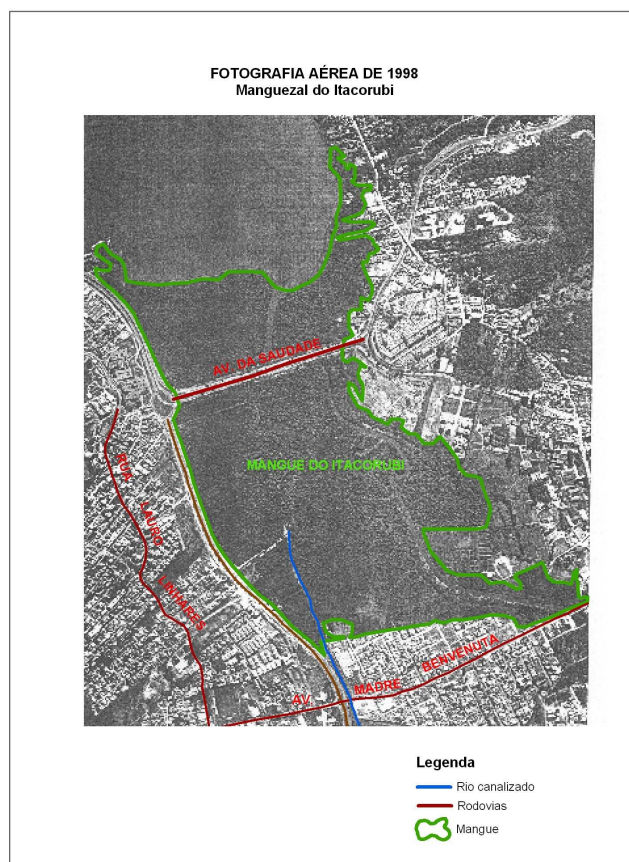
**Figura 5 : Fotografia aérea de 1998**

Comparando-se as fotografias aéreas de 1978 com o ano de 1998, observa-se um aumento significativo na área urbanizada que se desenvolveu ao longo da Av. Madre Benvenuta principalmente no local onde hoje existe o Bairro Santa Mônica.

As áreas urbanizadas que circundam o manguezal nesta data, pressionou todo o sistema natural que compõe o manguezal, acarretando na diminuição da vegetação nativa ali existente, e na aberturas de canais de escoamento pluvial, que alteraram a rede hídrica interna do ecossistema, numa tentativa de controlar inundações no local.

Os locais que apresentavam regeneração na vegetação quando comparadas as fotografias de 1969 e 1978, foram quase totalmente urbanizados.

Nesta data, já se encontrava construída a edificação onde funcionava a revendedora de carros Santa Fé, aonde atualmente vem sendo construído o Shopping Santa Mônica.

Para identificarmos a situação do terreno em questão, utilizou-se mais uma vez a técnica de monitoramento através de séries históricas, aliada a interpretação de fotografias obtidas "in loco". Como dito anteriormente, a fotografia do ano de 1978 é a que apresenta o manguezal da forma mais próxima de sua delimitação original. Naquele ano, em função da inexistência contínua de atividades naquele terreno, observa-se uma regeneração significativa do manguezal e que todo o terreno em questão fazia parte do mangue regenerado. Entretanto, não se podem desprezar as informações obtidas através das fotografias aéreas mais antigas. Elas apresentam um curso d'água em seu leito natural passando dentro do terreno. Nas imagens mais atuais (1998), pode-se observar ainda que o terreno em questão é limitante direto do mangue, como se pode observar na fotografia aérea de 1998

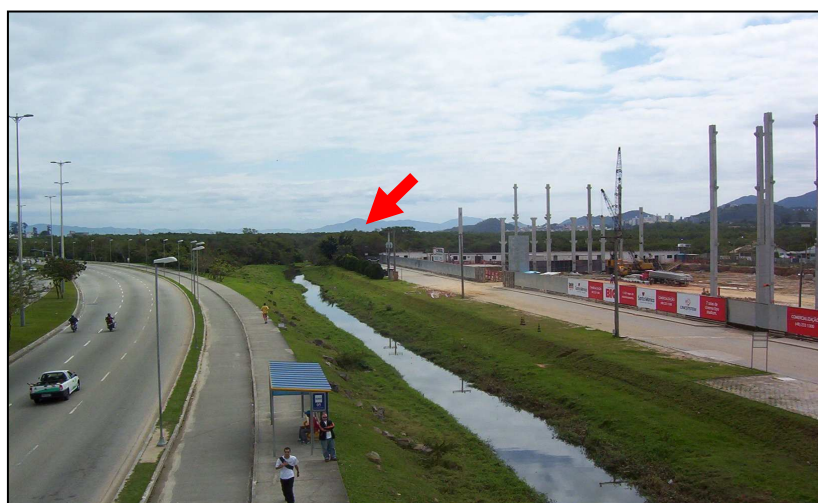
**Figura 6** : O terreno e o mangue

Nesta imagem, observa-se, a margem direita da Av. Henrique Fontes no sentido UFSC - Centro, pode-se

observar o terreno em questão, avistando ao fundo do terreno o mangue remanescente (indicado pela seta) fazendo divisa direta. É identificável também o curso d'água canalizado entrando no manguezal.

A partir das fotografias obtidas in loco, confirma-se a situação do curso d'água confrontante ao terreno atualmente, semelhante à situação em 1998. A diferença consiste apenas na presença da construção hoje em lugar da antiga edificação.

O curso d'água existe e é incontestável, e seu leito originalmente localizado dentro do terreno em questão, encontra-se canalizado na lateral do mesmo terreno. Segundo o Código Florestal é exigida uma faixa de preservação permanente de trinta metros de cada lado do mesmo. Desta forma, identifica-se uma violação ao Código, uma vez que esta exigência não está contemplada na data deste estudo, bem como a proteção permanente deste curso d'água que faz parte do complexo do manguezal.

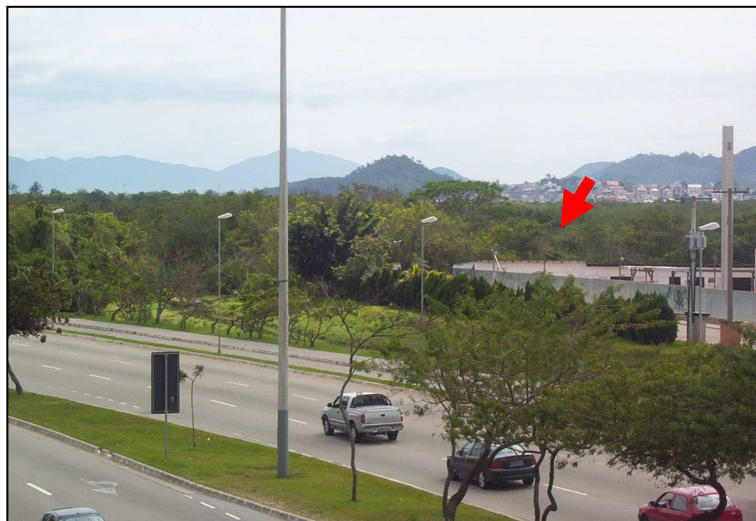
**Figura 7** : O terreno e o mangue

Nesta imagem, obtida da passarela de pedestres, pode-se observar na direita o terreno em questão, avistando ao fundo do terreno o mangue remanescente (indicado pela seta) fazendo divisa direta.
