RECONHECIMENTO E IDENTIFICAÇÃO DOS EDIFÍCIOS DE CONCRETO APARENTE EM SOROCABA/SP

RECOGNITION AND IDENTIFICATION OF FAIR-FACED CONCRETE BUILDINGS IN THE LANDSCAPE OF SOROCABA/SP

NÁDIA MARIA BOSCARIOL MACHADO | Centro Universitário Facens

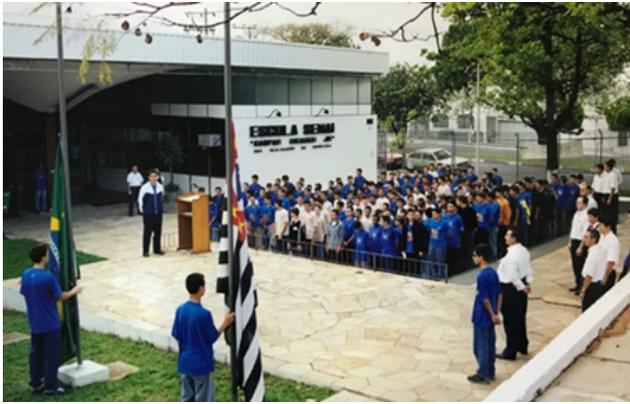
Figura 04: Telhado.
Fonte: Acervo Senai, 1961.

Com o passar do tempo, a estrutura portante do telhado apresentou problemas de infiltração provenientes de águas pluviais, apesar das recorrentes manutenções realizadas. A solução encontrada foi instalar uma cobertura na

base superior, fechando toda sua concavidade. Na parte lateral ao telhado foi instalado um frontão que se estende desde a base do parabolóide maior até a parte superior das janelas (Figura 04).

Com isso, houve a desconfiguração da estrutura arquitetônica. Ainda é possível ver da parte externa os parabolóides, que ficam plenamente visíveis dentro dos laboratórios (Figura 05).

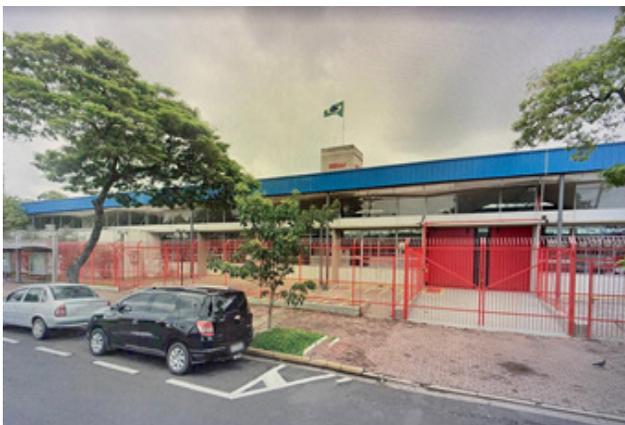
Figura 05: Vista atual.
Fonte: Autores.

analisado que apresenta um bom estado de conservação. Apesar das anomalias ocasionadas pela infiltração de água pluvial e a consequente alteração do projeto original, é possível observar que há planejamento e atividades relacionadas à conservação do edifício.

A constante manutenção do local auxiliou para que as manifestações mais comuns neste tipo de arquitetura não ocorressem, ou ocorressem com menor frequência, tais como: corrosão da armadura, depósitos escuros ou sujidades e infiltrações, por exemplo.

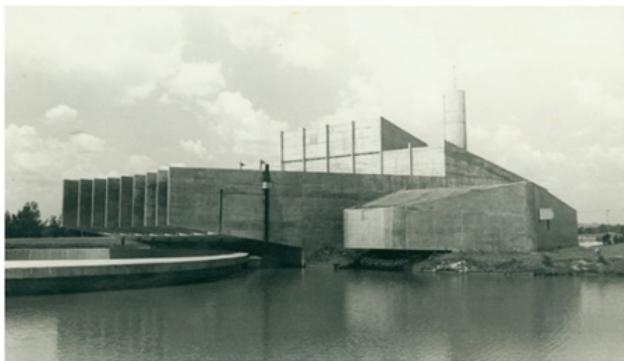
Figura 8: Vista da fachada posterior (com teatro de arena enterrado) e fachada lateral direita do Teatro Municipal Teotônio Vilela.
Fonte: IBGE (19--).

armado aparente, exemplificada por Bastos e Zein (2011) explorando a plástica do brutalismo e suas composições. Na fachada frontal e na posterior existem elementos em concreto armado suspensos verticalmente, por meio dos quais se dá o escoamento de água pluvial, conforme Figura 08.

Entretanto, em contradição a sua marcante presença histórica na paisagem da cidade, a ausência de conservação se tornou mais uma característica do conjunto.

Além de estruturas para máquinas de ar-condicionado não dimensionadas em seu projeto executado, também há outros elementos estranhos presentes nas fachadas, como casa de gás e a aplicação de expansivo ao centro da junção de dois elementos do teatro.

Outra anomalia que se tornou característica do teatro é o deslocamento da camada cimentícia e

impermeabilizante aplicada na fachada frontal. A situação se deu devido à retirada do jardim vertical que havia sido plantado na fachada, e, para isso, contava com o impermeabilizante a fim da proteção da estrutura aparente. Entretanto, após três anos da inauguração, o jardim foi retirado, deixando o elemento estrutural exposto com o impermeabilizante ao longo dos anos.

Por fim, as anomalias mais recorrentes são o deslocamento do concreto e corrosão da armadura. Presentes em todas as fachadas e em todos os elementos de concreto aparente, manifestações que podem causar problemas estruturais.
