## REVITALIZAÇÃO DE CENTROS URBANOS

Eng° Luiz Fernando C. Möller  
Universidade Federal de Santa Catarina - UFSC  
Departamento de Engenharia Civil  
Curso de Pós-Graduação em Cadastro Técnico Multifinalitário  
[chulipa@via-rs.net](mailto:chulipa@via-rs.net)

## 6 CASO REAL: UMA EXPERIÊNCIA INTERESSANTE EM PORTO ALEGRE / RS

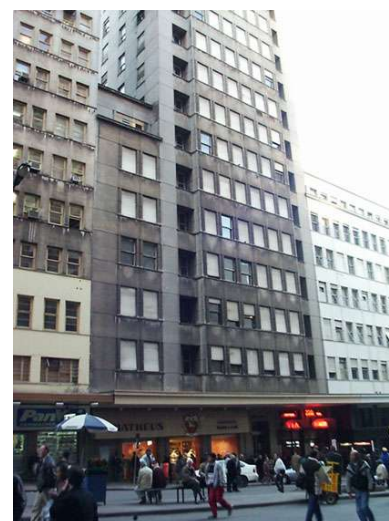
- Flexibilização do projeto, para soluções de prevenção contra-incêndio, lixo, etc...
- Concessões devido à exigüidade de espaço para o canteiro de obras, tais como:
  - Mudança da parada de ônibus;
  - Tapume na calçada;

- Horários especiais de carga e descarga;
- Local para estacionamento de “containers”.

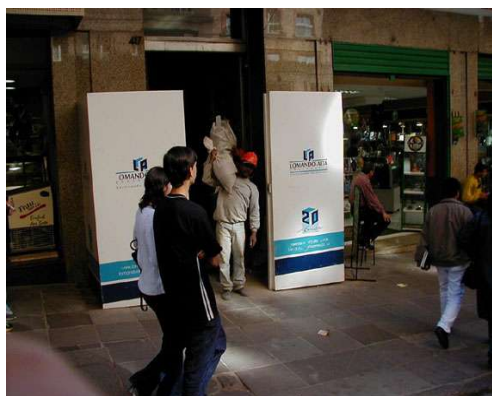
De outra parte, as demolições demandaram um volume de entulho acima do previsto (0,3 m<sup>3</sup>/m<sup>2</sup> de obra). Ou seja, foram retirados 252 “containers” com 4 m<sup>3</sup> cada um.

Parte deste entulho pode ser vendido como material reciclável. O valor equivalente a 10 caminhões (60.000 kg) de canos de ferro, esquadrias de ferro, tanque de óleo e elevador de carga serviram para cobrir os custos com alguns imprevistos ao longo da obra.
