Cadastro e Avaliação da Qualidade da Superfície de uma Rodovia Utilizando Sistema de Informação Geográfica

Prof. Ms.Sc. João Wilson Vieira Sperry ¹
Eng. Mec. Marcelo Moreira ²

Resumo: Este trabalho expressa uma metodologia desenvolvida que possibilita o cadastro e a avaliação de qualidades específicas de segmentos da rodovia, mediante a determinação de Níveis de Severidade e de Índices de Qualidade referentes à superfície do pavimento, cadastrados num banco de dados relacional para aplicação em Sistema de Informação Geográfica (GIS), utilizando-se o Sistema MicroStation Geographics. A metodologia foi desenvolvida utilizando-se ortofotos digitais de 2,3 km da BR-101, escala 1:2000, para formação da base cartográfica do Projeto de SIG estruturado em categorias e feições que possuem identidade e se relacionam com os registros do banco de dados. Como resultados da aplicação dessa metodologia, que se mostrou adequada, são extraídos dados ou conjunto de dados na forma de relatórios, formulários, tabelas e mapas temáticos, que expressam: Qualidade da Superfície do Pavimento.

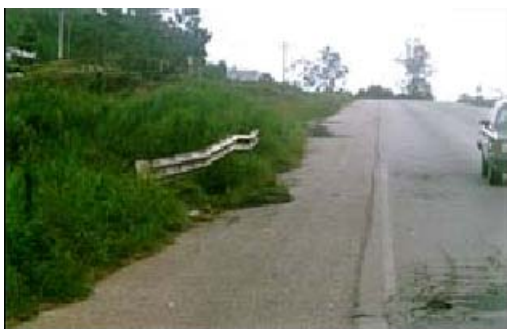
Fig. 4.2.1.1. : Foto BR101SC-233140D

Na Figura 4.2.1.1., próximo do início do trecho, podem ser identificados pequenos defeitos na pista, com o asfalto em processo inicial de desagregação para formação de painéis, falta de sarjeta ao longo do trecho, com escoamento de água sobre o acostamento, deformação crescente produzida por cisalhamento da plataforma.

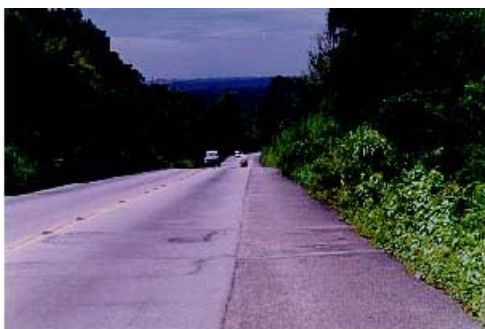
Fig. 4.2.1.2. : FotoBR101SC-234600D

Na figura 4.2.1.2. as deformações localizadas de pequena expressão, porém a incidência de óleos e graxas é maior também na faixa da direita. Na faixa da esquerda visualiza-se trilhas de roda. Outras vistas permitem visualizar em detalhe as trilhas de roda e a importância dessa deformação no trecho.

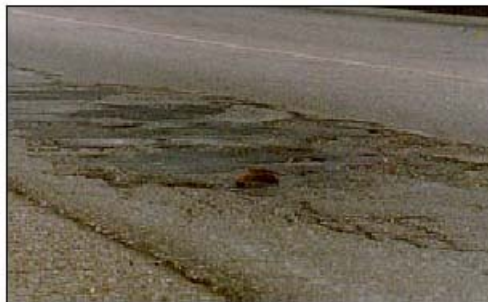
Fig. 4.2.1.3.: Foto BR101SC-234040A

No detalhe, figura 4.2.1.3. há defeito importante do pavimento produzindo desconforto e riscos aos usuários pela desagregação de elementos do concreto asfáltico. Esse defeito é múltiplo, com a associação de ALC(afundamento de consolidação local), ALP(afundamento plástico local), E(escorregamento do revestimento betuminoso), D(desgaste), e P(panela). As trilhas de roda contribuem para que as águas sejam canalizadas para a área deteriorada do pavimento.
