ANÁLISE POSICIONAL ENTRE LEVANTAMENTO CADASTRAL TERRITORIAL E AEROLEVANTAMENTO EM PARCELAS CERTIFICADAS E NÃO CERTIFICADAS

*Positional analysis between territorial cadastral survey and
aerial survey on certified and non-certified parcels*

O estudo realizou uma análise posicional de levantamentos aerofotogramétricos realizados com RPAS em comparação com levantamentos cadastral territorial realizados de acordo com a NBR 17047/2022. O objetivo foi analisar as diferenças posicionais entre parcelas não certificadas obtidas por aerolevantamento e parcelas certificadas levantadas em campo, além de comparar com a base cadastral da Prefeitura Municipal de Florianópolis. Os resultados mostraram que os desvios entre as coordenadas das parcelas não certificadas e as certificadas foram significativos, variando de 3,2 cm a 1,70 m. Esses desvios foram influenciados por fatores como a cobertura vegetal e a dificuldade de foto interpretação. O aerolevantamento com RPAS, utilizando o método RTK NTRIP, demonstrou ser uma ferramenta útil para a definição de parcelas não certificadas utilizadas em caráter provisório. Contudo, as discrepâncias evidenciam que, para uma conformidade total com a NBR 1704

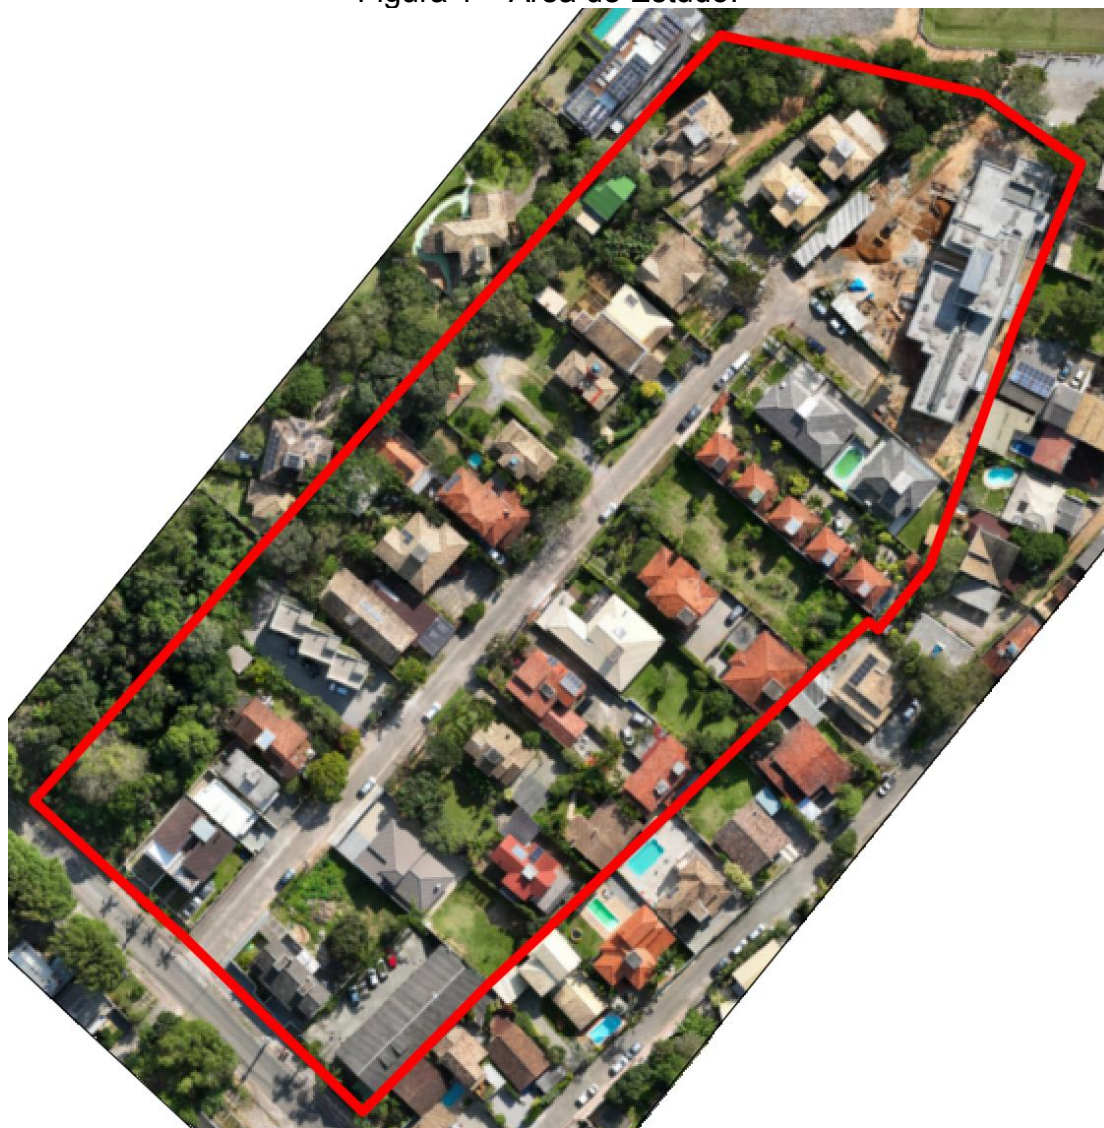
Figura 1 – Área de Estudo.

A Figura 1 apresenta a área do loteamento com a ortofoto de pano de fundo e o perímetro mapeado através da visita de campo e das feições foto identificáveis.

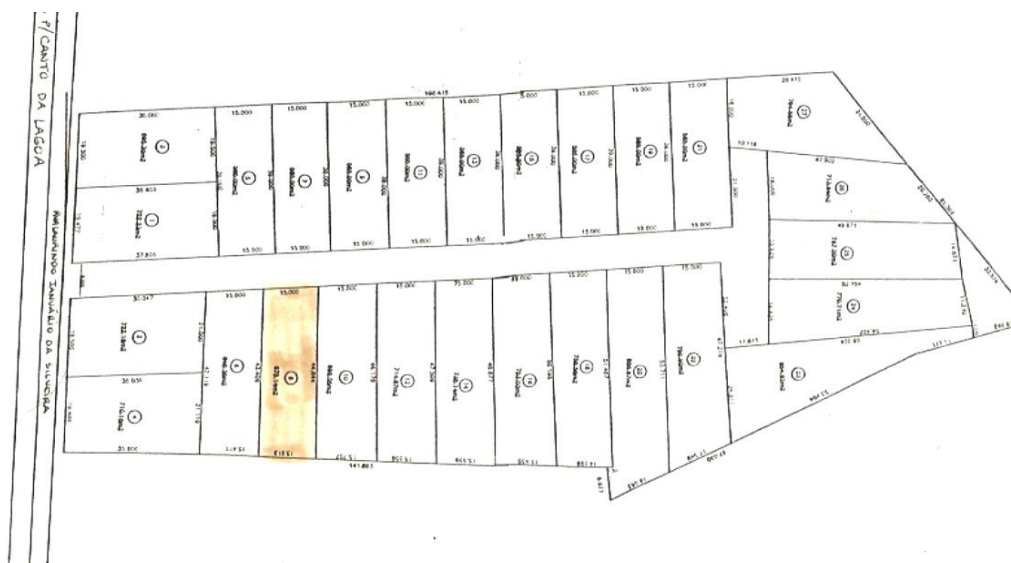
Figura 2 – Desenho do loteamento da área de estudo.

Cabe ressaltar que na implantação do loteamento todos os lotes foram demarcados em campo com estacas de eucalipto, marcações essas perdidas pelo tempo e substituídas por elementos construtivos como cercas e muros, sendo que não existem mais vértices originais demarcados no local.

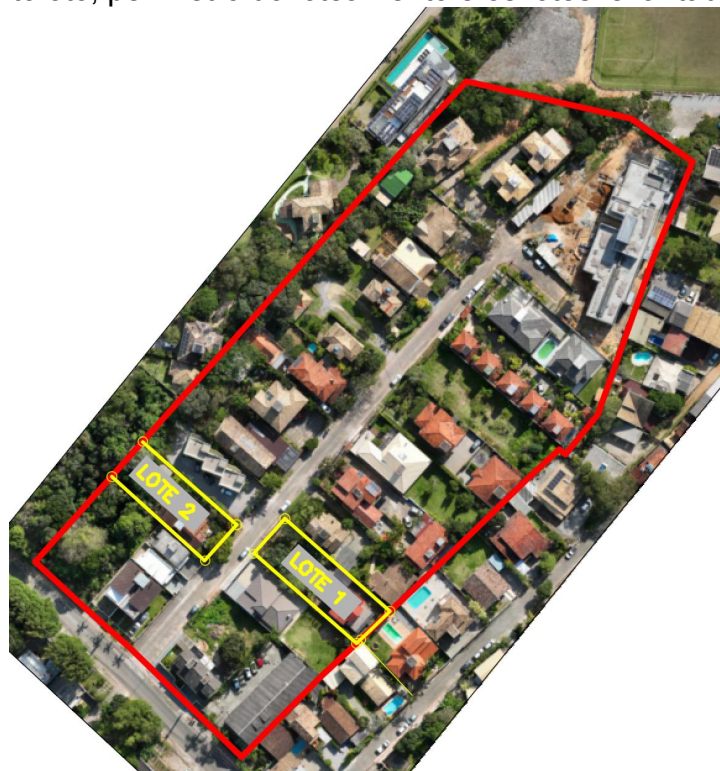
Figura 3 – Ortofoto, perímetro do loteamento e os lotes levantados

Para identificar os dois imóveis que foram levantados em campo e estudados neste artigo, foi necessário denominá-los de LOTE1 e LOTE2. A Figura 3 apresenta a disposição destes lotes em relação ao loteamento.

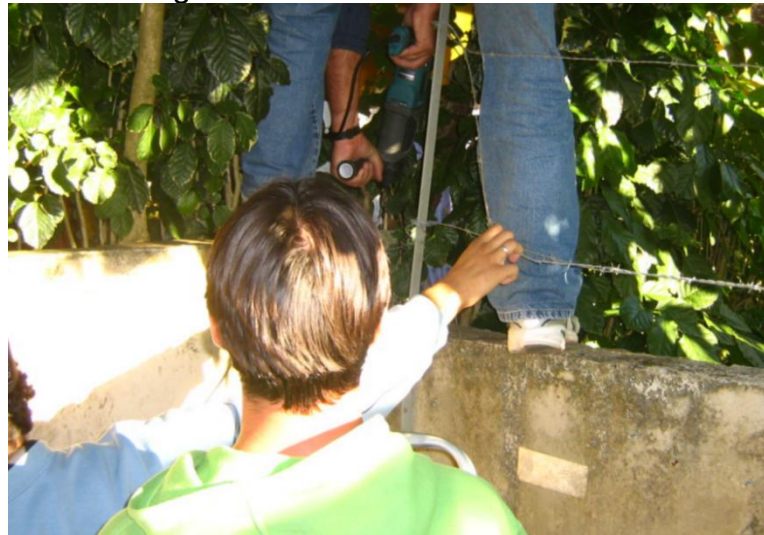
Figura 5 – Vértice V5 sendo materializado

Para o LOTE 1 foi possível materializar todos os vértices com pinos

metálicos nos muros. Para o LOTE 2, apenas o vértice localizado no muro da frente foi materializado, os demais vértices não foram demarcados por serem mourões de cerca e não apresentarem estabilidade suficiente no solo para implantar um marco ao lado do mourão como preconiza a NBR17047/2022. Os mourões se encontravam fora de verticalidade e o ponto foi medido com o posicionamento do bastão localizado na base do mourão de concreto, sendo assim, as medições foram realizadas sobre os elementos construtivos.

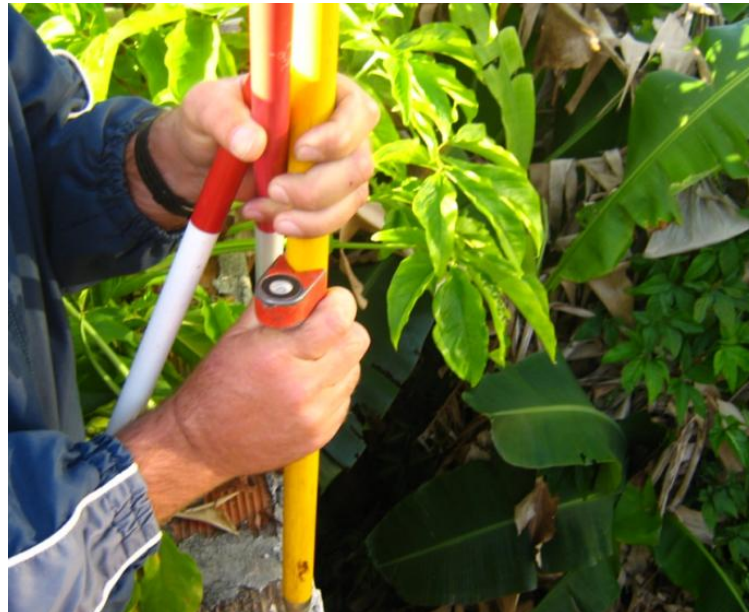
Figura 6 – Vértice V3 materializado no muro sendo levantado.

O levantamento se deu com a implantação de pontos de referências demarcados na calçada da rua com parafusos de metal, esses pontos foram rastreados tendo como base os pontos da RBMC SCFL0, localizado na Universidade Federal de Santa Catarina. As referências foram obtidas pelo método RTK NTRIP. Através das referências demarcadas foram utilizados os métodos de estação livre e irradiação com estação total.

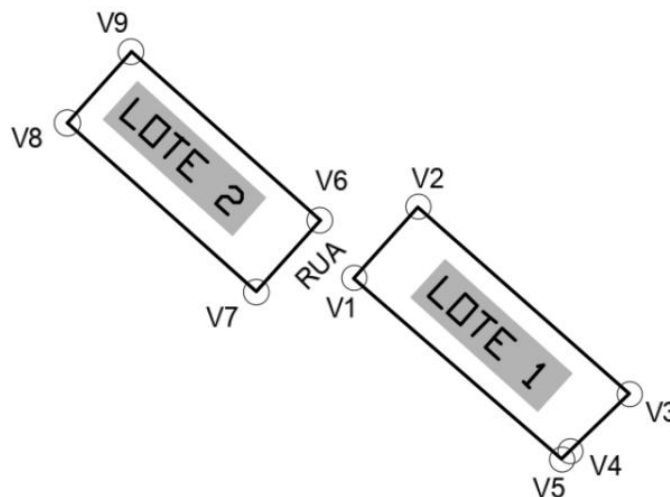
Figura 8 – Nome dos vértices para os Lotes 1 e 2.

Para a apresentação dos resultados, os vértices das parcelas foram nomeados (Figura 8). A mesma nomenclatura foi utilizada neste capítulo para as análises posicionais. O LOTE 1 possui cinco vértices de limite e o LOTE 2, quatro. Todos os resultados estão apresentados em coordenadas UTM no fuso 22 Sul e no Datum SIRGAS2000.

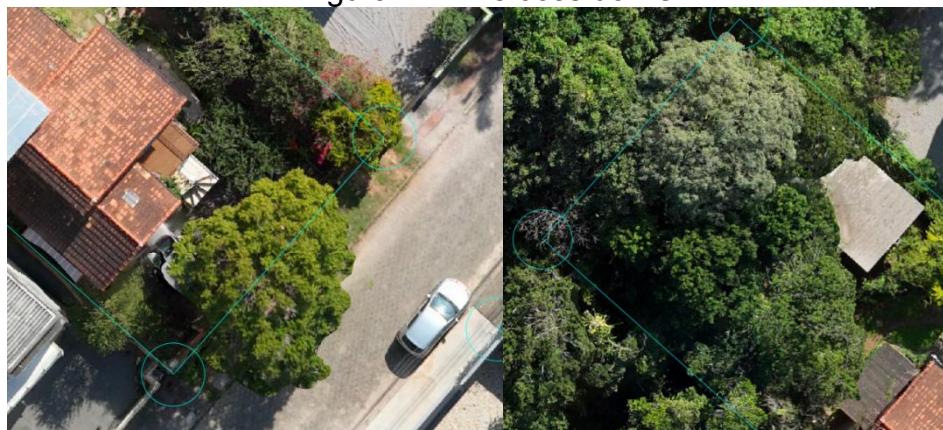
Figura 11 – Vértices do LOTE 2.

Um dos fatores que se verificou em campo e também na foto interpretação é de que o LOTE 2 possui cobertura vegetal praticamente em todo seu limite, dificultando a visualização por imagem aérea, considerando que em um mapa de parcelas da Prefeitura Municipal (comumente serviços contratados por aerolevanteamento) esses detalhes não são observados em campo para todas as situações similares. Portanto, espera-se que realmente existam "erros" de interpretação. No caso do mapeamento com o RPAS a visita de campo auxiliou no entendimento dos limites da parcela, no entanto, no momento da vetorização a dificuldade de interpretação se confirmou.

A Figura 10 mostra os vértices do LOTE 1 com detalhes e verifica-se a possibilidade de identificação de muros, aumentando a chance de se encontrar realmente o limite. A Figura 11 mostra os limites do LOTE 2, e verifica-se que na frente do imóvel, no V7, é possível identificar a feição pelo muro de limite e nos demais vértices existe muita dificuldade de visualização, sendo necessário utilizar de alinhamentos de feições dos lotes vizinhos.
