O USO DA TÉCNICA DENSE STEREO MATCHING PARA A DOCUMENTAÇÃO DO PATRIMÔNIO EDIFICADO DE LAGUNA

The Use of Dense Stereo Matching Technique for the Documentation of Laguna's Built Heritage

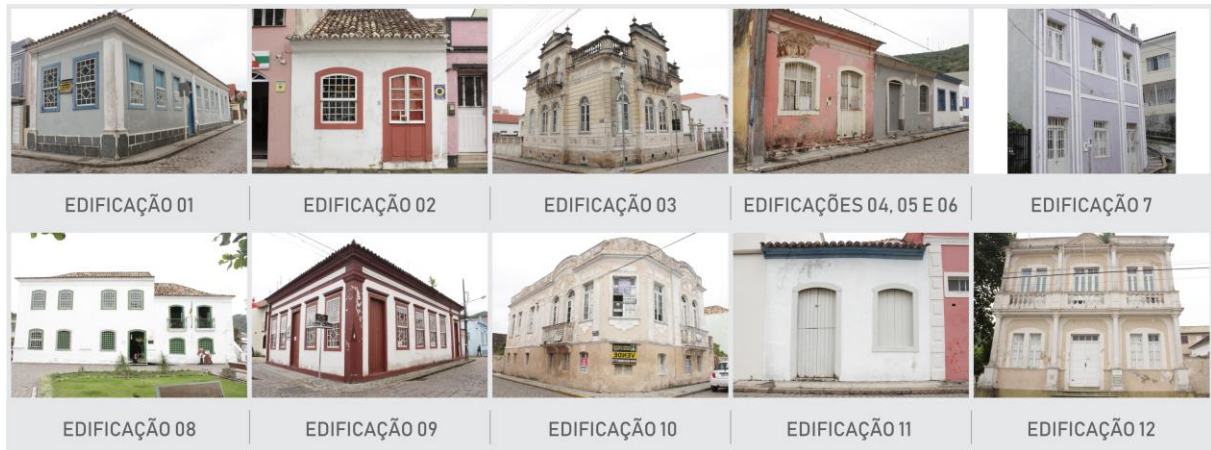
Figura 2 – Edificações selecionadas para o estudo.
Fonte: Elaborado pelos autores, 2018.

Na etapa de planejamento foram analisadas as principais edificações do centro histórico de Laguna e selecionadas as que seriam objeto de estudo, abrangendo exemplares de diferentes linguagens arquitetônicas (Figura 2). Como critério de seleção, buscou-se eleger casas em que houvesse o espaço mínimo necessário na via pública para a tomada fotográfica adequada e que se localizassem em regiões de menor fluxo de veículos, devido à frequente presença de carros em frente às fachadas. Buscou-se também selecionar casas com maior quantidade de ornamentos ou danos, de modo a verificar a precisão e qualidade do modelo final.

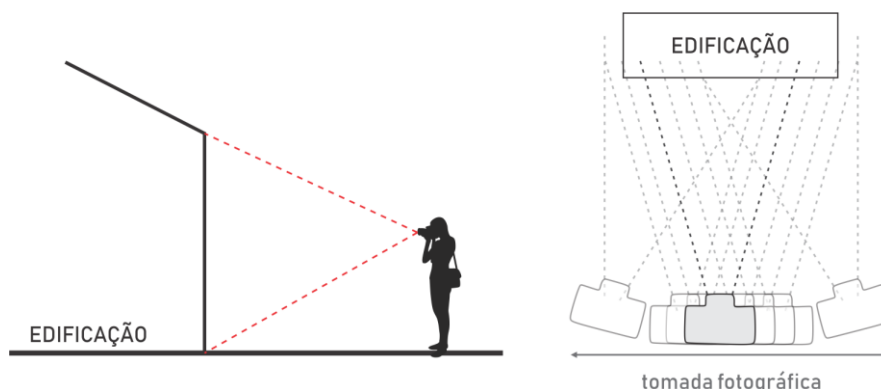
Figura 3 – Posicionamento para o levantamento fotográfico.
Fonte: Elaborado pelos autores, 2018.

Esta etapa constitui-se na fase de levantamento fotográfico e aquisição de algumas medidas de referência para que seja possível, posteriormente, colocar o modelo em escala e verificar a precisão do mesmo. As saídas de campo foram organizadas, primeiramente, em duas, conforme as condicionantes climáticas: dia nublado e dia de sol. Após as análises desses resultados e identificadas as falhas nos modelos, foi realizado um terceiro levantamento, em dia nublado, utilizando-se de novas estratégias para a possível correção dos problemas gerados. Devido às limitações da versão gratuita do *software* utilizado, foram estipuladas as quantidades de fotografias a serem levantadas por edificação, sendo necessário o mínimo de 20 fotos para criar o modelo, e o valor máximo de 100 fotos. As fotos foram tomadas em sequência, o mais ortogonal possível em relação às fachadas e buscando cobrir uma mesma parte da edificação em, no mínimo, três imagens, utilizando-se a distância média de um passo para cada foto (Figura 3).

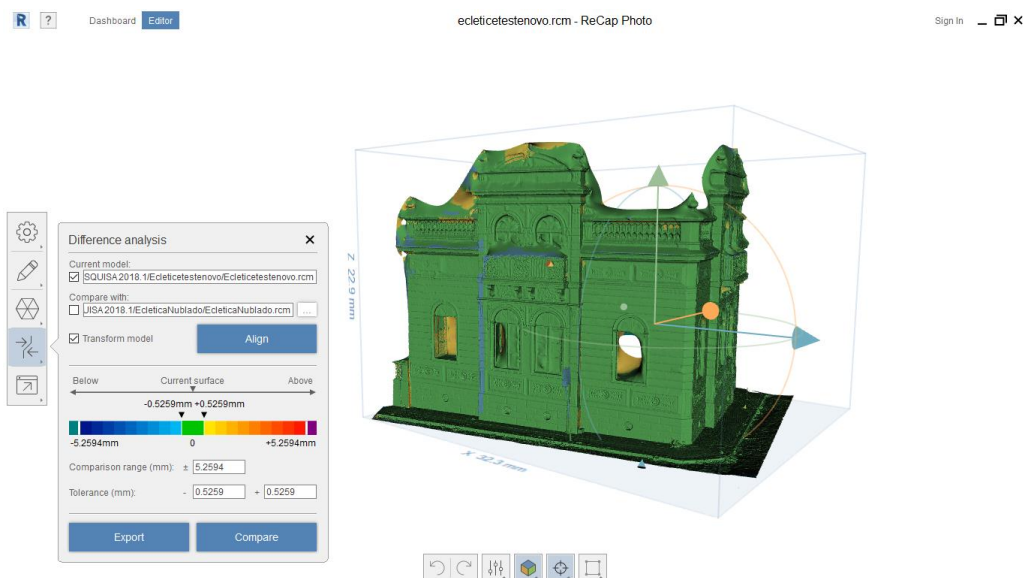
Figura 6 – Ferramenta *compare two models* do *software Recap Photo*.

Através da ferramenta *compare two models*, foi possível comparar o modelo 3D feito com fotografias em dia nublado e o modelo 3D feito com fotografias em dia de sol (Figura 6). Com a sobreposição das malhas, torna-se visível as imperfeições e deformações de cada um, possibilitando uma análise mais completa dos resultados. Os modelos são texturizados com as próprias fotografias inseridas, tendo como resultado o fotorrealismo.

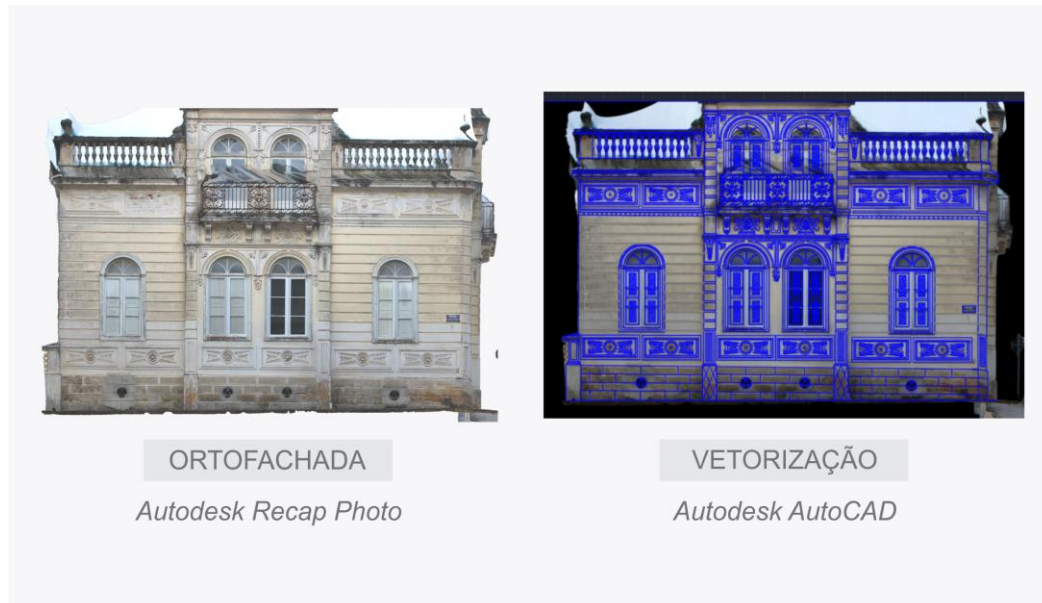
Figura 7 – Processo de vetorização da ortofoto.

Na fase de pós-processamento, após a produção dos modelos tridimensionais e suas respectivas ortofachadas no *software Recap Photo*, foram realizadas as vetorizações das mesmas para originar desenhos métricos bidimensionais e possibilitar uma documentação mais técnica dos edifícios históricos estudados. Nesta etapa foram exportadas as ortofachadas do *Recap Photo* em formato PNG e inseridas no *software AutoCAD*, onde foi possível desenhar sobre a imagem, seguindo, minuciosamente, os ornamentos, detalhes e patologias das edificações (Figura 7). Com os comandos *Scale* (escala) e *Align* (alinhamento) foi possível colocar o desenho em escala, a partir das medidas de referência já conhecidas. Como resultado final, obteve-se um desenho detalhado da edificação.

Atrvés da ortofachada, foi possível vetorizar os danos de maiores dimensões presentes nas edificações, como trincas, rachaduras, manchas de umidade, material desprendido e até mesmo partes da própria estrutura aparentes. Utilizando os comandos *Line* (linha) e *Spline* (curva formada por dois pontos ou mais) pode-se desenhar facilmente sobre as deteriorações, e assim representar nitidamente as marcas causadas pela ação do tempo e pela má conservação. Quando necessário, para uma pesquisa e documentação mais aprofundadas acerca das danificações, pode-se confeccionar, também, um mapa de danos, a partir da vetorização ou da própria ortofachada.

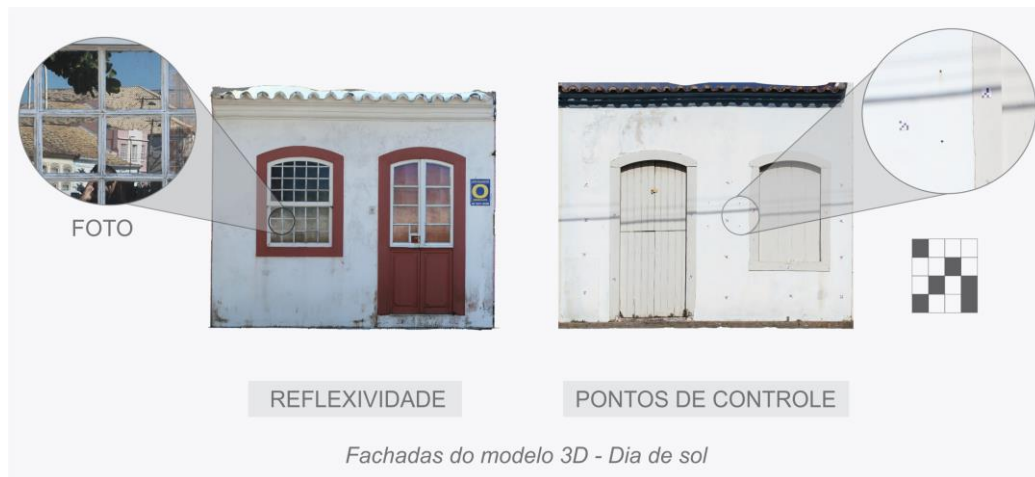
Figura 10– Fachadas com a correção da reflexividade e o uso de pontos de controle.

Para as edificações que apresentavam grande reflexividade nos vidros, foram inseridas no *software* uma maior quantidade de fotos, abrangendo as partes reflexivas em pontos mais próximos e ângulos diferentes. Para superfícies muito uniformes foram utilizados pontos de controle, inseridos nas fachadas, para que seja possível o reconhecimento dos *pixels* homólogos. Os pontos de controle resolveram as deformações de superfície e esquadrias de madeira, porém não interferiram nas deformações de vidros e grades (Figura 10).
