**CAUSA, DIAGNÓSTICO E SOLUÇÕES PARA PATOLOGIAS EM VIAS URBANAS:
UM OLHAR SOBRE A AV. SENADOR CANEDO DO BAIRRO JARDIM DAS
OLIVEIRAS A VILA MATINHA EM SENADOR CANEDO-GO**

**CAUSE, DIAGNOSIS AND SOLUTIONS FOR PATHOLOGIES IN URBAN WAYS: A
LOOK AT AV. SENADOR CANEDO DO BAIRRO JARDIM DAS OLIVEIRAS THE
VILA MATINHA IN SENADOR CANEDO-GO**

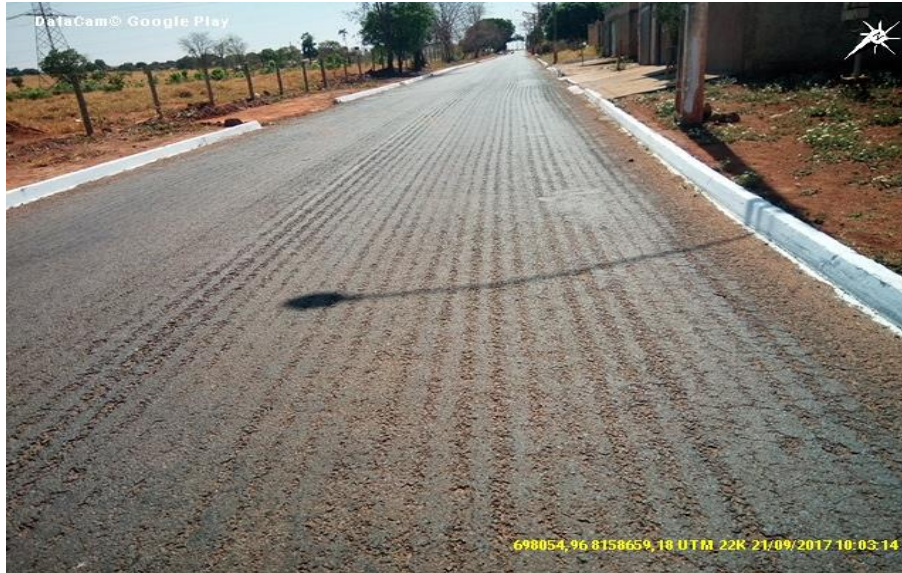
Figura 5: Falha de Bico espargidor
Fonte: Google Maps (Setembro/2017).

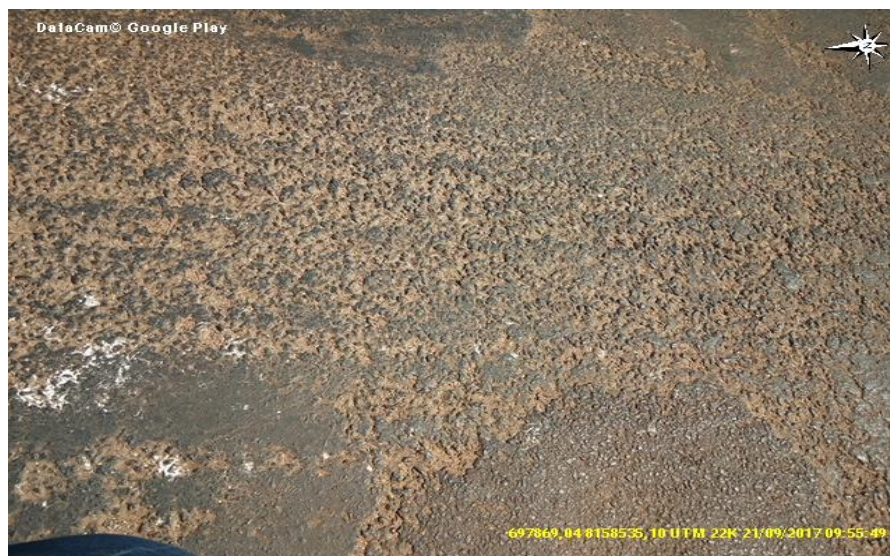
Figura 6: Falha de Bico espargidor
Fonte: Google Maps (Setembro/2017).

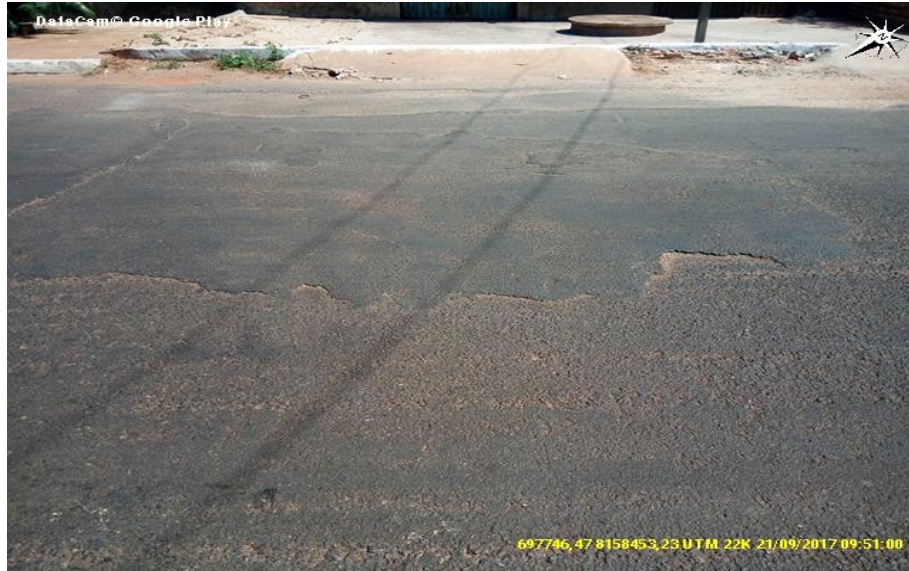
Figura 7: Remendo Superficial
Fonte: Google Maps (Setembro/2017).

Podemos perceber que outra grande ocorrência de patologias no percurso é o Remendo que não são executados da maneira incorreta, gerando assim desconforto na faixa de rolamento. Sito que para a execução dos mesmos seria necessário a abertura com máquinas de cortes, a remoção da camada de revestimento e a reaplicação de uma nova camada.

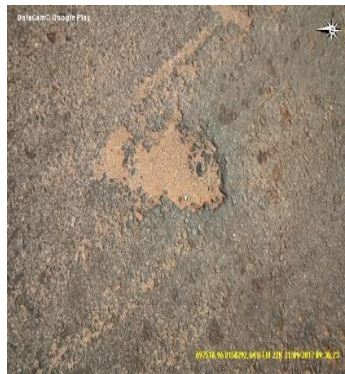
<p>Buraco: Cavidade que se forma no revestimento por diversas causas (inclusive por falta de aderência entre camadas superpostas, causando o deslocamento das camadas), podendo alcançar as camadas inferiores do pavimento, provocando a desagregação dessas camadas.</p>

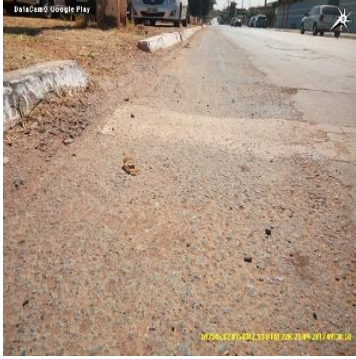
2

<p>Corte para fiação elétrica</p>
3

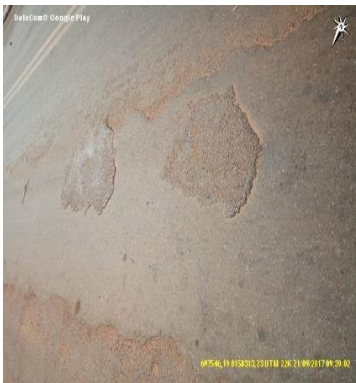
<p>Remendo: Panela preenchida com uma ou mais camadas de pavimento na operação denominada de “tapa-buraco”.</p>
4

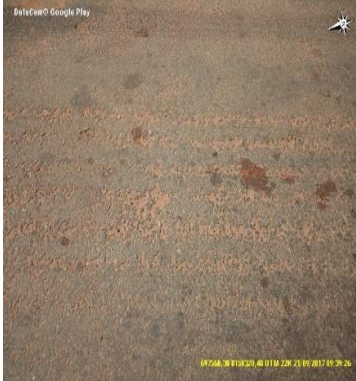
<p>Falha de bico espargidor: Muitas vezes causado pela falta de ligante asfáltico provocando uma deficiência de cobertura e envolvimento dos agregados e seus consequentes desprendimento pela ação do tráfego também ocasionado por falta da calibração dos bicos.</p>
5

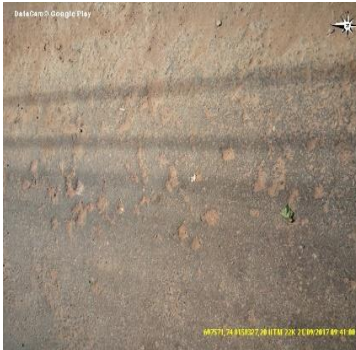
<p>Desgaste diversos: Efeito do arrancamento progressivo do agregado do pavimento, caracterizado por aspereza superficial do revestimento e provocado por esforços tangenciais causados pelo tráfego.</p>

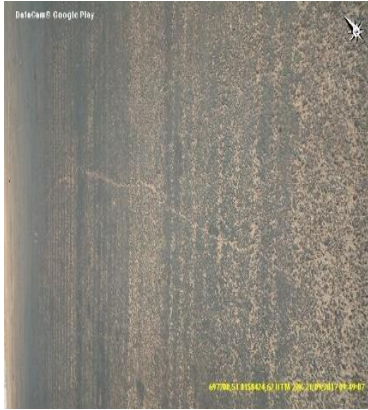
6

<p>Trinca Isolada Transversal: Trinca isolada que apresenta direção predominantemente ortogonal ao eixo da via. Quando apresentar extensão de até 100 cm é denominada trinca transversal curta. Quando a extensão for superior a 100 cm denomina-se trinca transversal longa.</p>
7

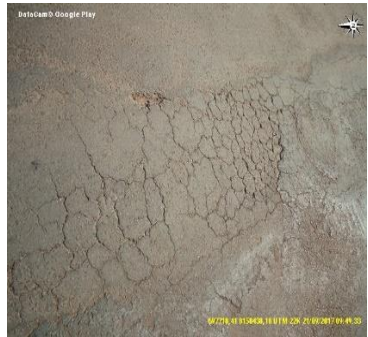
<p>Trinca interligada tipo jacaré: Conjunto de trincas interligadas sem direções preferenciais, assemelhando-se ao aspecto de couro de jacaré. Essas trincas podem apresentar, ou não, erosão acentuada nas bordas.</p>
8

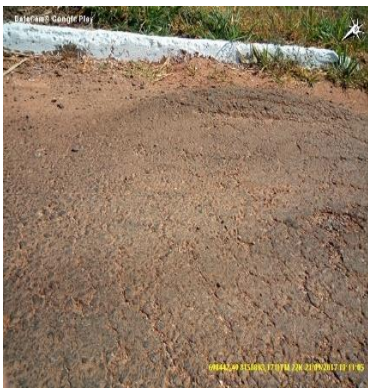
<p>Afundamento de trilha de roda: Causado, geralmente pela deformação excessiva do revestimento asfáltico que ocorre de forma mais severa em misturas que possuem pequena resistência ao cisalhamento e que estão submetidas a altas temperaturas.</p>

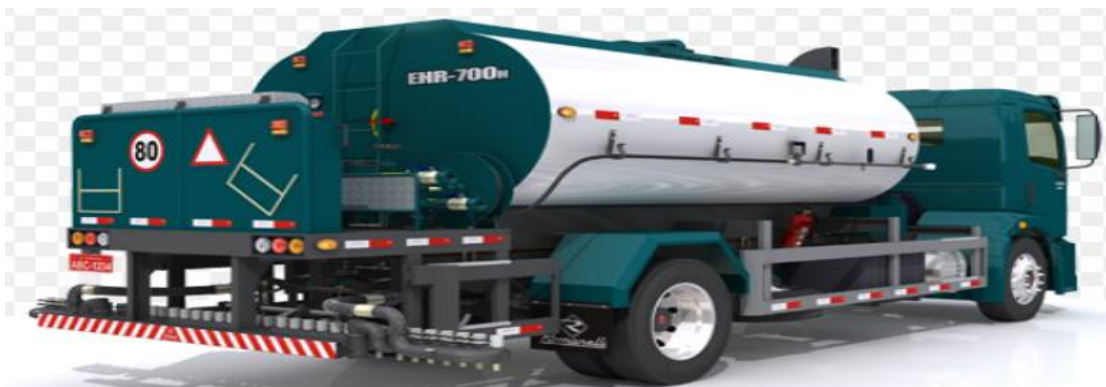
Dentre eles os mais comuns encontrados no trecho são a falha de bico espargidor conforme a figura 8, que é causada pelo entupimentos dos bicos. Que no momento que a máquina passa fazendo o lançamento do RR1C, o entupimento dos bicos entupidos causam as falhas na distribuição desse material, causando essa patologia.

Muitas vezes causado pela falta de ligante asfáltico provocando uma deficiência de cobertura e envolvimento dos agregados e seus consequentes desprendimento pela ação do tráfego também ocasionado por falta da calibração dos bicos.

Figura 8: Espargidor de Asfalto –EHR 700 H
Fonte: Romanelli Equipamentos.
