AVALIAÇÃO PÓS-OBRA DO ACOMPANHAMENTO TOPOGRÁFICO DO SISTEMA CONSTRUTIVO IN LOCO E SISTEMA PRÉ-MOLDADO

*Evaluation after the work of the topographic follow-up of the in loco
construction system and pre-molded system*

Centro Universitário de Goiás Uni-Anhanguera

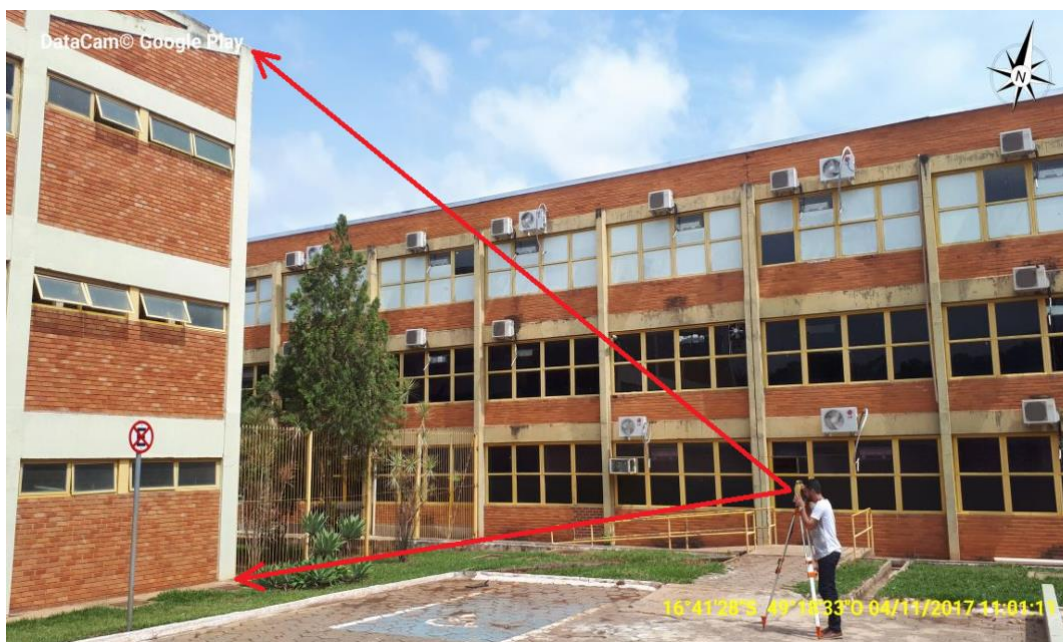
Figura 3. Imagem da locação planimétrica com utilização do teodolito.

O instrumento foi instalado de forma a visualizar o ponto do topo do pilar utilizado como referência, em seguida, descendo até sua base, como pode ser visto na Figura 3. Logo foi realizada a leitura do deslocamento com auxílio de uma régua, como pode ser visto na Figura 4, que foi obtida através do aplicativo de câmara fotográfica *DataCam*, cujo objetivo é tirar fotos com data, hora, coordenadas do local e indicação do norte magnético, identificando como foram realizadas as leituras visualizando o topo e a base do pilar. A trena manual foi utilizada para locação de distância entre pilares da edificação, como pode ser visto nas Figuras 5 e 6.

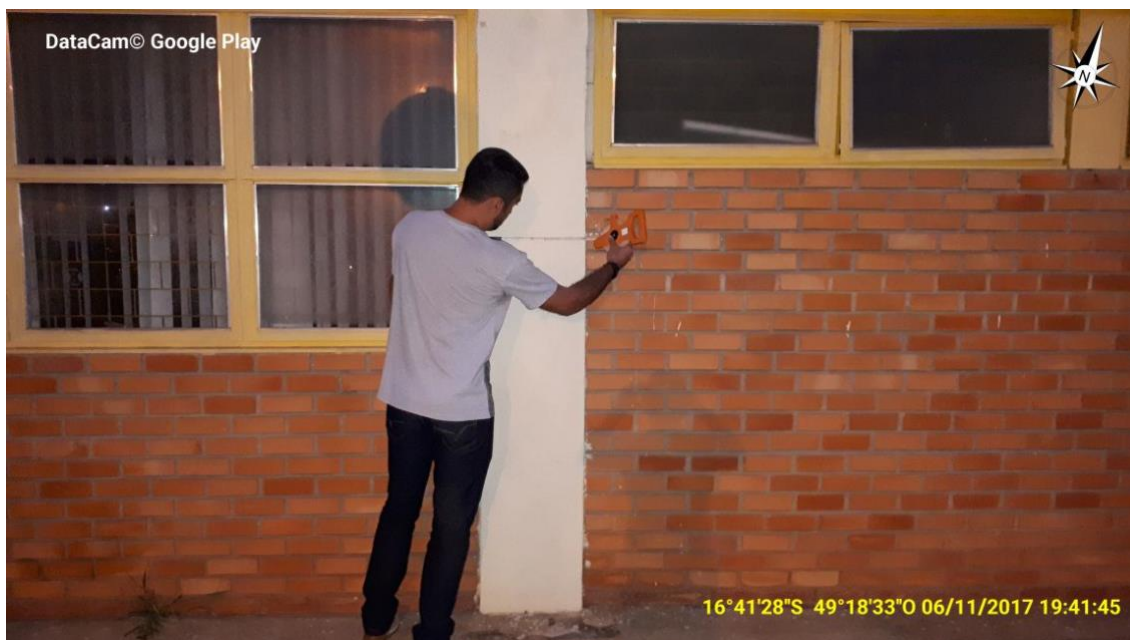
Figura 5. Medição horizontal do Pilar (1).

Para atingir o objetivo optamos pela locação horizontal onde foram levantados dados qualitativos e quantitativos da estrutura em estudo, por meio de uma trena ao redor da construção através do projeto fornecido pela instituição, cadastrando os extremos (arestas) da edificação, no encontro da interseção dos pilares, como pode ser visto na Figura 6, para a verificação do prumo. As variáveis foram determinadas por meio de estudos dos levantamentos planialtimétricos², analisando as coordenadas dos blocos e relacionando-os aos problemas que poderiam ser evitados no processo construtivo.

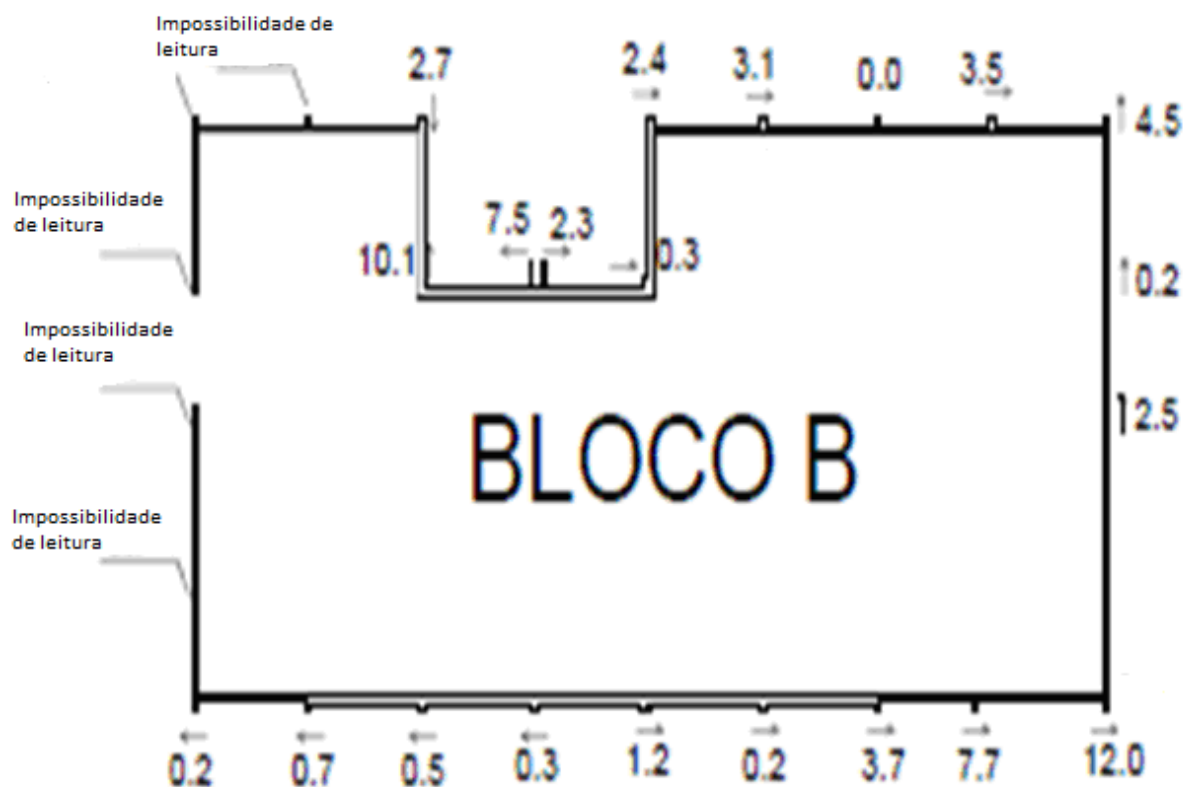
Figura 7. Levantamentos do deslocamento Bloco B.

Os dados foram lançados no *software* AUTOCAD 2017 e os resultados obtidos pelas análises foram verificados e comparados com os critérios de tolerância construtivas de desaprumo³ e desalinhamento de elementos estruturais (pilares) de acordo com as prescrições das NBR 14931:2004, e NBR 6118:2014 conforme as figuras 7 e 8.

Por meio da análise do bloco B em relação à tolerância cumulativa, obteve-se uma média de cada pilar, de acordo com a NBR 14931:2004, a partir da aplicação dela para estruturas de concreto *in loco*. Esta análise foi resumida e apresentada no quadro 01 abaixo, sendo possível verificar a tolerância para posição do eixo da estrutura de concreto em relação ao projeto.

Ao analisar os dois blocos, fez-se necessário fazer um comparativo em relação ao processo construtivo, verificando o Bloco B, que foi desenvolvido pela tecnologia de concreto armado, desenvolvida com formas. “As formas são elementos provisórios utilizados para formar o concreto fresco, resistindo a todas as ações provenientes das cargas variáveis resultantes das pressões do lançamento do concreto fresco até que o concreto se torne autoportante” (NBR 1596:2009,2.p). Nesse processo, os responsáveis por moldarem as fôrmas precisam trabalhar de forma precisa, garantindo, assim, a perfeição dos pilares.
