## **AVALIAÇÃO PRELIMINAR DO USO E OCUPAÇÃO DO SOLO NA BACIA HIDROGRÁFICA DO ITACORUBI - FLORIANÓPOLIS/SC**

ORTH, Dora<sup>(1)</sup>; ROSSETTO, Adriana M. <sup>(2)</sup>

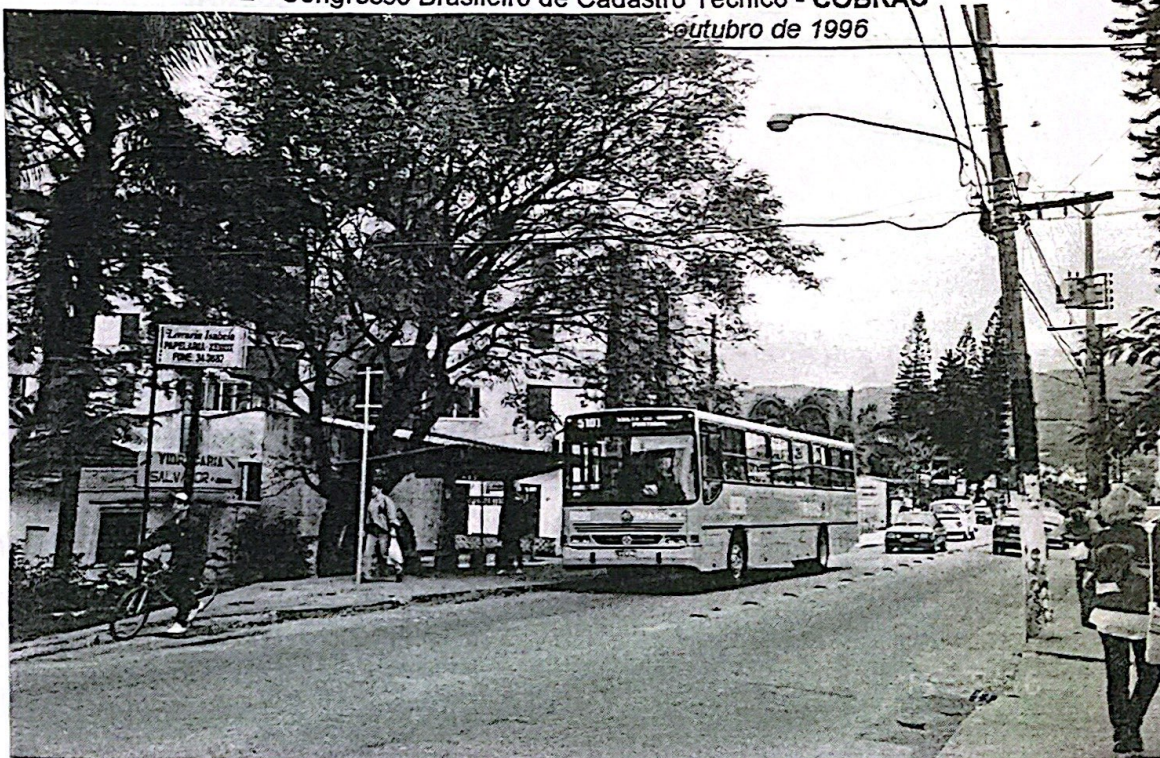
Fotografia nº 5 - Densificação da área junto a rua Lauro Linhares - passeios estreitos, via sem local para estacionamento, para carga/descarga, gerando uma situação bastante conturbada.  
Rua Lauro Linhares.

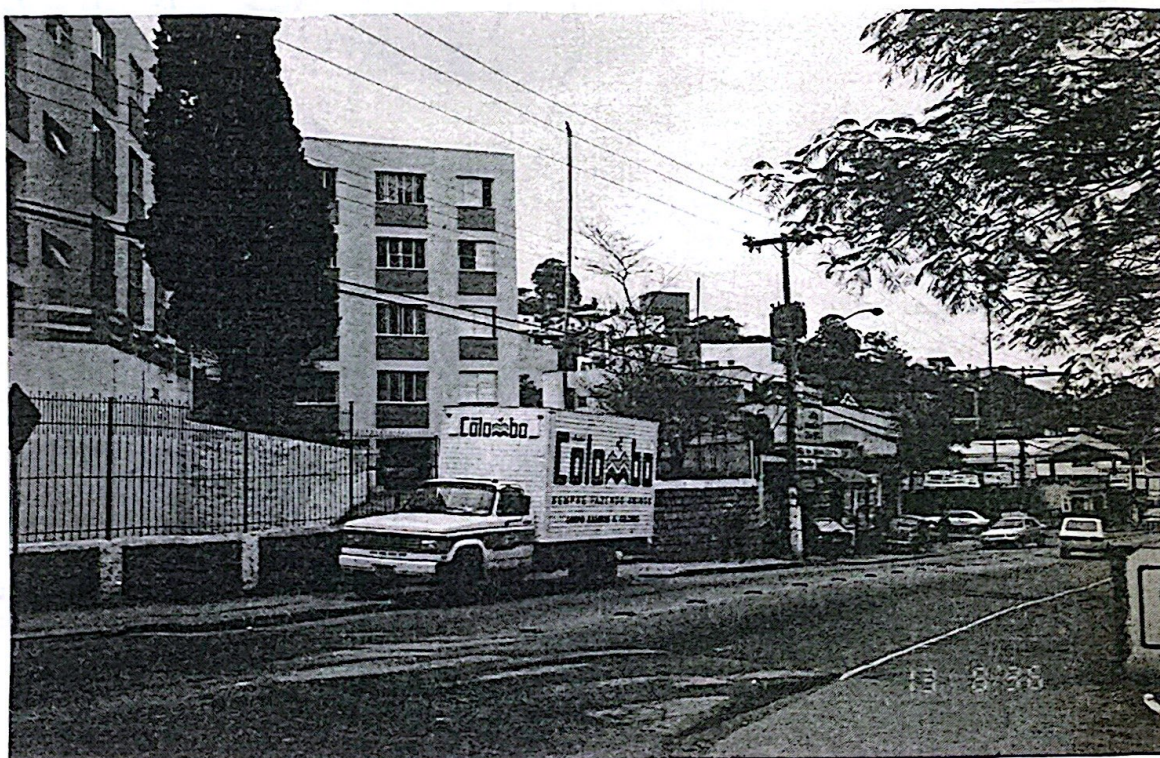
Fotografia nº 6 - A largura da rua Lauro Linhares, via de tráfego intenso, não permite locais adequados para paradas de ônibus, ocorrendo constantemente congestionamentos em horários de "pico".

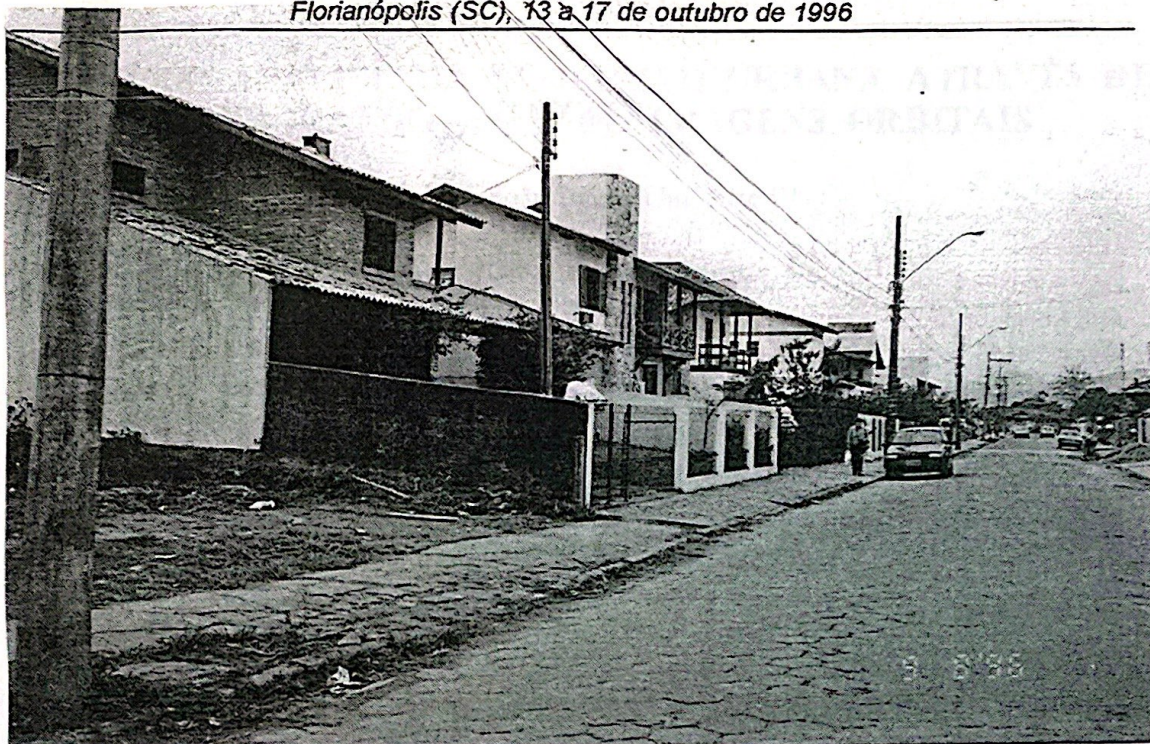
Fotografia nº 3 - Bairro Santa Mônica, antiga área de mangue, edificação executada no início da ocupação da área, hoje se encontra abaixo do nível da rua, devido ao constante assoreamento das baixadas.  
Rua Madre Benvenuta.

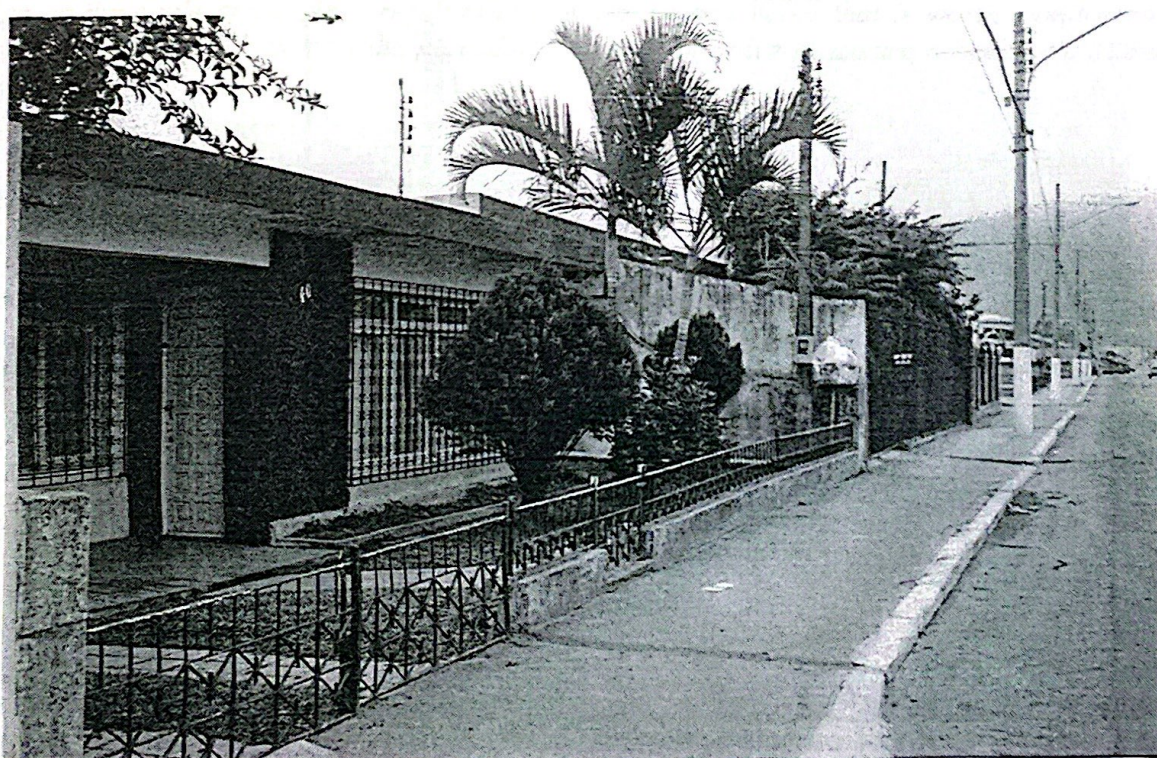
Mesmo que considerássemos as implantações já efetuadas, os mecanismos para minimizar os efeitos dos problemas decorrentes é falho, em área de baixada, alagadiça, como é a área de mangue e proximidades, ocupadas na bacia do itacorubi, ARE-6, encontramos uma legislação que permite 2 pavimentos, mas **“coibe alturas acima de 7,20m”**, **“contados a partir do nível do logradouro até o cimo das edificações”** (lei nº 1.851/82, art. 22 § 1º e art. 25), mas não se preocupa em assegurar um **“mínimo de elevação da obra”** com vistas à minimizar danos causados pelas enchentes. O que se nota é que no intuito de poder usufruir do direito de 2 pavimentos, o aterro dos lotes se restringe ao que **“sobra”** entre os 7,20m e a altura ocupada no projeto, o que nem sempre é suficiente.

Fotografia nº 4 - Edificações no Bairro Santa Mônica, tendência de construir 2 pavimentos com o máximo da altura permitida (7,20 m), sobrando pouco para elevar a obra acima do nível do logradouro.  
Rua Joe Colasso.

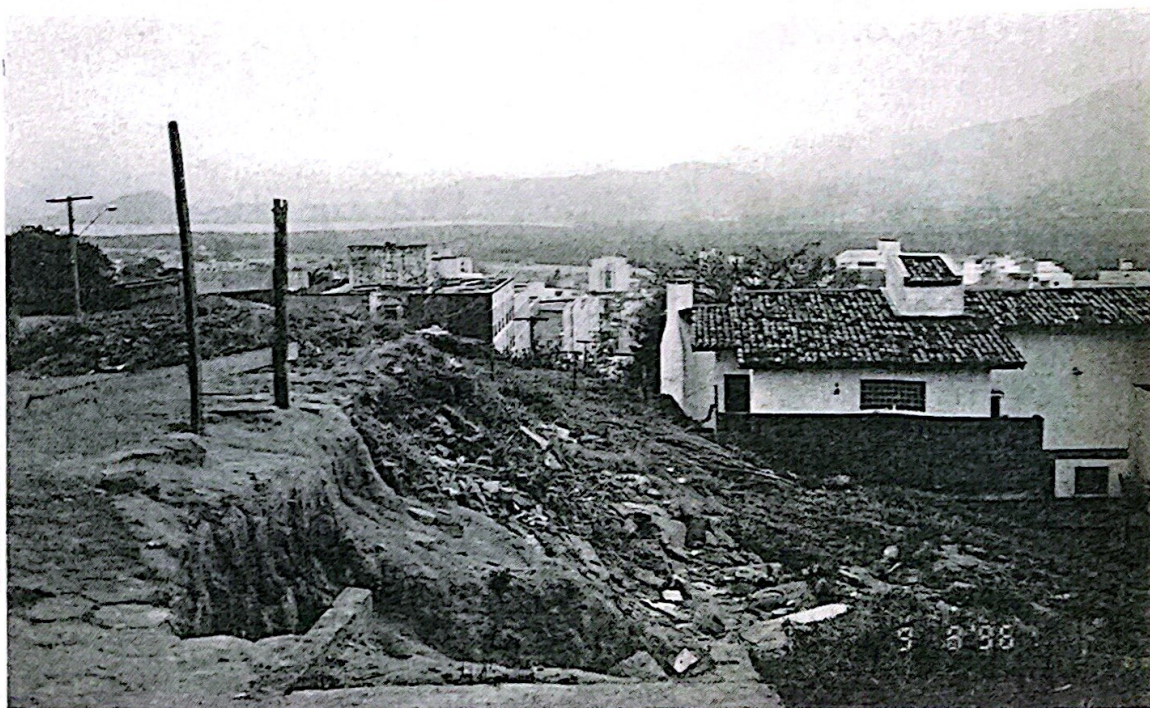
- quanto a declividade das ruas, as normas técnicas permitem um índice muito elevado em função das técnicas construtivas utilizadas, e das características erosivas do solo; (fotografias 1 e 2, anexo II)
- a Lei do Parcelamento do Solo não faz distinção entre áreas acidentadas ou planas, e não considera a estrutura fundiária original;
- na região dos baixios seria mais importante um índice mínimo de implantação do imóvel do que um índice de altura máxima; (fotografias 3 e 4, anexo II)
- na margem da Lauro Linhares, o recuo das edificações deveria ter previsto áreas públicas para alargamento da via, estacionamento, parada de ônibus; (fotografias 5 e 4, anexo II)
- não houve reserva de áreas verdes para recreação e vida social comunitária, em praticamente nenhuma das áreas da Bacia.

Fotografia nº 1 - Escorregamento provocando destruição de parte da via, cuja implantação ocorreu em área de declividade acentuada - Rua Europa.

- Segundo, realizar obras de contenção de encostas, drenagem, melhorias viárias, recuperação de áreas de preservação. Essas obras fazem parte de um conjunto e devem ser realizados como tal. A urgência, a coerência e a racionalidade técnica são vitais para a eficácia dos mesmos. Acreditamos que já no momento será imprescindível desapropriar terras e edificações. Todavia, os custos hoje serão certamente menores que amanhã, e serão menores que os prejuízos acumulados ao longo do tempo.

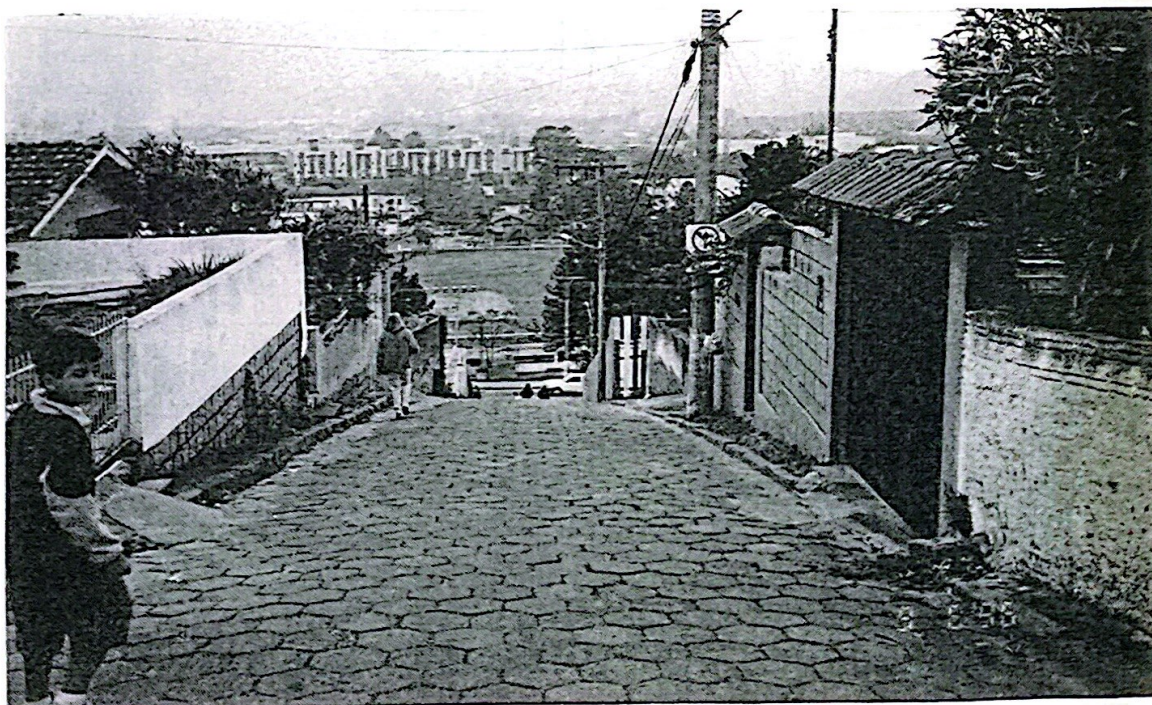
Fotografia nº 2 - Inclinação acentuada de via, onde pode-se observar a necessidade de técnicas construtiva onerosas para contenção dos taludes. Servidão José Ventura.
