Títulos de Propriedade através do Processo de Usucapião e as Diferenças geométricas e posicionais

Resumo: O trabalho apresentado nesse artigo destaca as discrepâncias encontradas entre coordenadas de dois vértices de duas propriedades contíguas, onde uma estava em processo de usucapião. A verificação das medidas de uma divisa de terras foi realizada por agrimensor contratado para subsidiar um parecer técnico do processo judicial de usucapião. Após o levantamento e processamento dos dados topográficos, foi encontrada uma diferença de 5cm na distância linear, além de diferenças significativas entre as coordenadas. Entre os motivos para tal, ficou constatado que havia divergências entre o referencial geodésico exigido pela Prefeitura Municipal de Florianópolis (SAD69 Rede Clássica) e o Datum oficial no Brasil (SIRGAS 2000 e o SAD69 de 2005). No entanto, continuou havendo discrepância de mais de 20cm entre as coordenadas quando comparadas no mesmo sistema geodésico. Também não foram encontrados pontos de apoio do profissional que antecedeu esse trabalho, assim como a demarcação de vértices. Por fim, conclui-se que apesar de ser exigido que o levantamento para usucapião seja georrefere

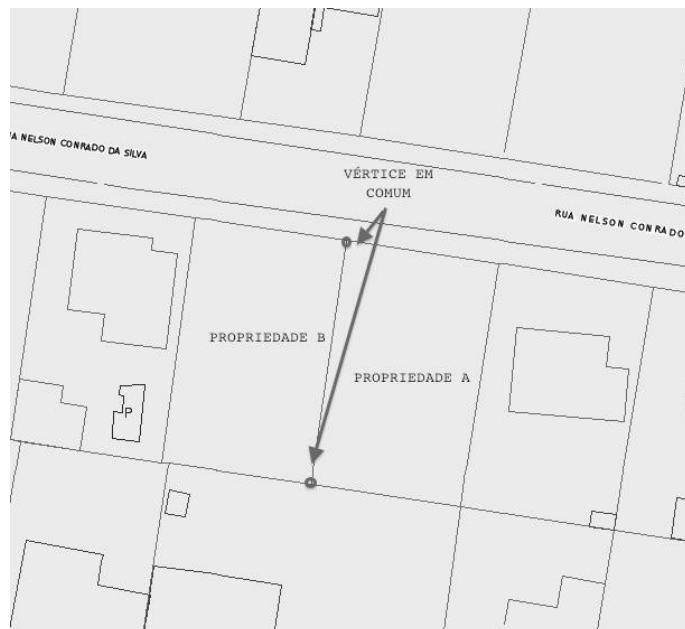
Figura 2 : Situação dos terrenos contíguos (Adaptada do [website](#) da Prefeitura Municipal de Florianópolis).

O problema apresentado no trabalho é a diferença geométrica linear e das coordenadas posicionais de dois terrenos contíguos. A Figura 1 apresenta uma imagem obtida no [website](#) da Prefeitura Municipal de Florianópolis com a situação dos terrenos em questão e seus vértices comuns.

A conjuntura era a seguinte: o Proprietário B entrou com um processo de usucapião de seu terreno; o Juiz da Vara de Sucessões e Registro Públicos da Capital da Comarca de Florianópolis solicitou a manifestação dos confrontantes no processo judicial sem, entretanto, especificar quais itens deveriam ser abordados; o Proprietário A contratou um agrimensor para realizar a conferência dos dados da planta apresentada pelo Proprietário B. Para a situação o agrimensor realizou a comparação linear dos terrenos, bem como das coordenadas dos vértices.

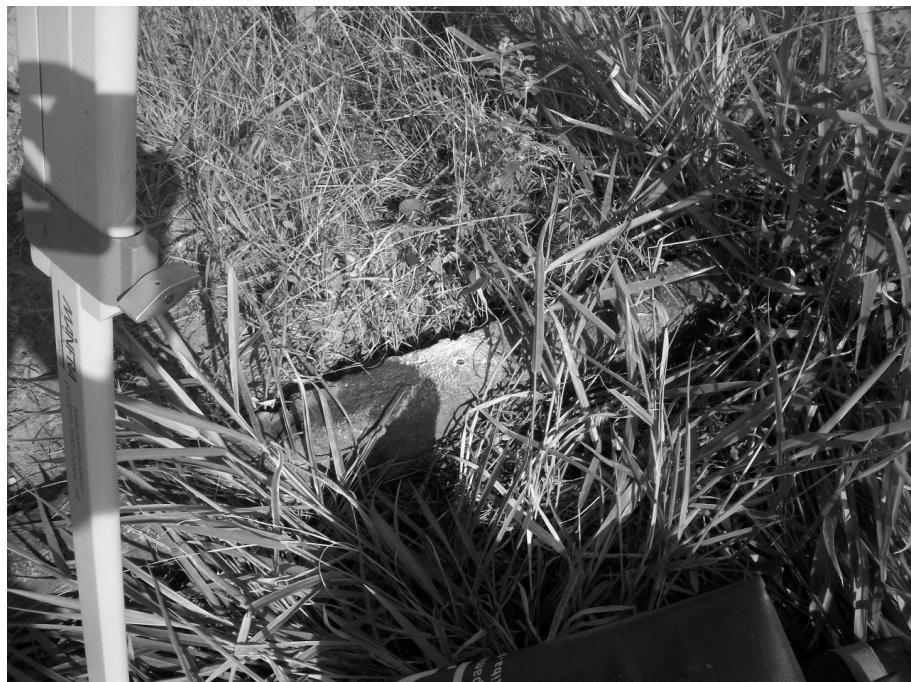
Figura 3 : Ponto de apoio demarcado com pino metálico

Para o levantamento topográfico da Propriedade A foram implantados dois pinos metálicos no meio-fio de concreto nas proximidades do terreno, que foram utilizados como partida para o levantamento. Ambos foram rastreados com receptores GNSS de dupla frequência, através do método estático. Foi utilizado um receptor marca Topcon modelo Hiper Lite+ com precisão nominal horizontal de 3mm+0,5ppm, e um receptor marca Leica modelo Viva GS15 com 5mm+1ppm.

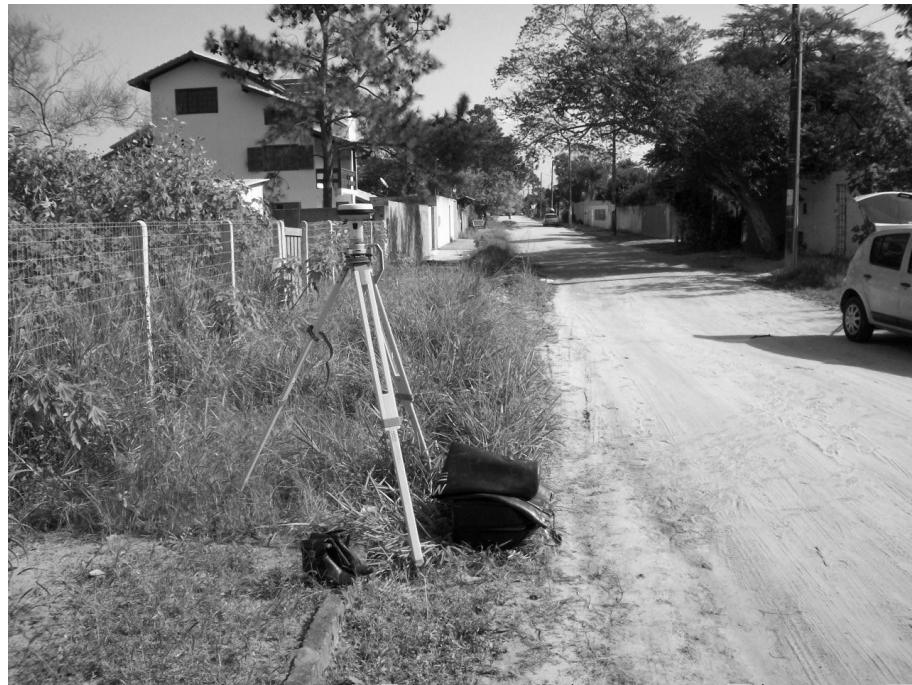
Figura 4 : Receptor GNSS rastreando o ponto de apoio

Os dados GNSS foram processados e ajustados no programa *Leica GeoOffice* versão 5, utilizando como base os pontos oficiais do Sistema Geodésico Brasileiro - SGB, e como referência o Datum SIRGAS 2000.

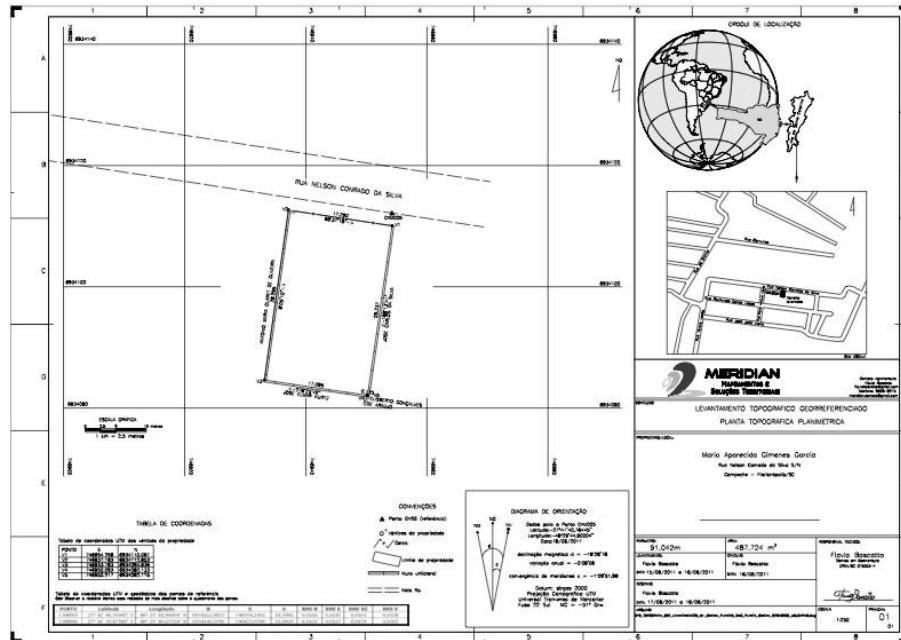
Figura 5 : Planta topográfica do Proprietário A

A Planta topográfica da Propriedade A apresenta o terreno, a situação do limite em relação à construção dos muros, distâncias lineares, azimute entre os vértices, os vértices e o ponto de referência utilizado. Além disso, no selo da planta estão as coordenadas UTM dos vértices e pontos de referência.

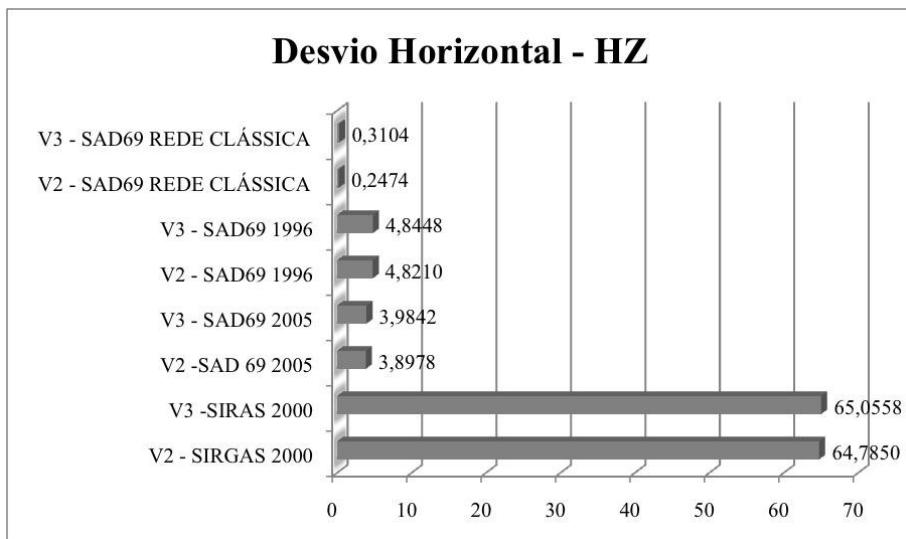
Figura 7 : Gráfico com o desvio horizontal por vértice e por sistema geodésico

Os dados de campo em SIRGAS 2000 foram convertidos para os demais sistemas utilizando o programa do IBGE chamado Progrid, permitindo a comparação entre os resultados que estão apresentados na Figura 7 e Tabela 1.

De acordo com os resultados da Tabela 1 o sistema que mais se aproxima dos dados levantados em campo é o SAD69 Rede Clássica, mas mesmo se considerarmos esse sistema a diferença apresentada nas coordenadas está acima de 20 cm, o que significa muito em uma área urbana.
