Avaliação ambiental das Bacias Hidrográficas do Rio da Madre e Rio D'Una SC

Environmental Evaluation in Madre River and D'Una River Watersheds, Santa Catarina

Prof. MSc. Paola Beatriz May Rebollar¹
Thauana da Silveira Dutra²
Magda Centeio dos Santos³
Mariana Dutra Vieira⁴

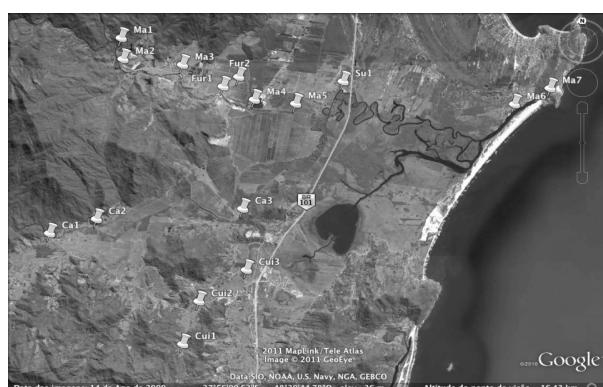
Figura 2. Pontos Amostrais na Bacia do Rio da Madre - Fonte: Google Earth, 2011.

Na bacia hidrográfica do rio da Madre foram amostrados 16 pontos durante o outono, inverno e primavera de 2009. Estes pontos estão localizados em 5 rios: Cachoeira, Cuiabá, Furado, Sulana e Madre. A figura 2 apresenta a localização dos pontos amostrais selecionados para coleta de dados nesta bacia.

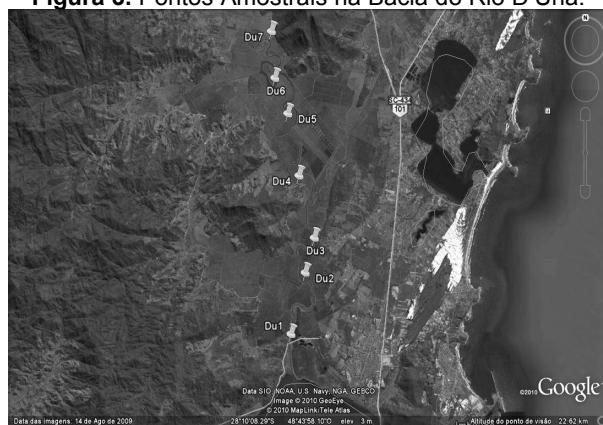
Figura 3. Pontos Amostrais na Bacia do Rio D'Una.

Nesta bacia as informações foram coletadas em 7 pontos ao longo do outono, inverno e primavera de 2010. A figura 3 apresenta os pontos amostrais definidos para esta bacia.

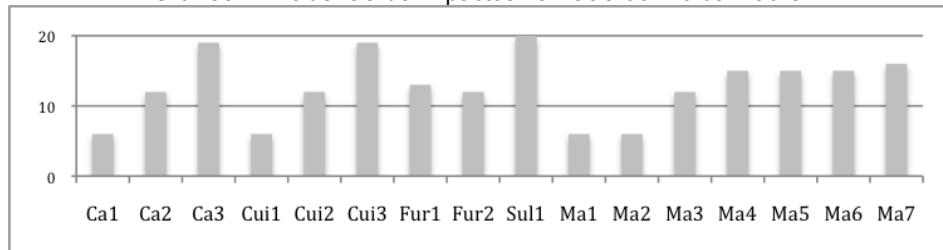
Gráfico 1. Incidência de Impactos na Bacia do Rio da Madre.

Os indicadores visuais aplicados nestes rios apontaram 3 áreas com muito alta (MA) presença de impactos. Nestes pontos, vegetação rasteira relacionada com pastagens ou cultivos de arroz se estende até as margens dos rios. A ausência de mata ciliar favoreceu desbarrancamentos. Verificou-se também a existência de lixo e pouca presença de animais nativos.

A maior parte dos pontos apontou alta (A) presença de impactos nesta bacia. O uso do solo para atividades agrícolas, tais como pecuária e rizicultura, e para ocupação urbana promoveu fortes alterações ambientais. Além disso, a ausência de áreas de preservação permanente (APP), como as matas ciliares pode promover processos erosivos.

As áreas com melhores condições ambientais foram representadas por 3 pontos amostrais com pouca (P) presença de impactos. Estes pontos estavam situados nas partes mais altas da bacia, nos limites da ocupação. Nestes locais foi possível observar a presença de animais silvestres (principalmente aves e roedores), vegetação nativa arbórea e ausência de lixo. Havia poucos sinais visíveis de erosão mesmo em áreas próximas a moradias. Apesar das transformações promovidas pelo uso do solo, estes pontos apresentavam boas condições ambientais. Estas informações podem ser analisadas no gráfico 1.

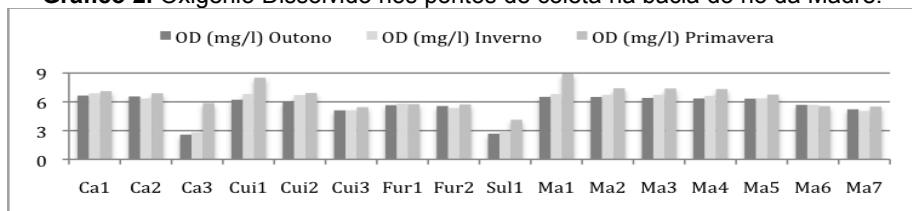
Gráfico 2. Oxigênio Dissolvido nos pontos de coleta na bacia do rio da Madre.

Os parâmetros físico-químicos como *pH*, *Fosfato*, *Nitrato* e *Nitrogênio Amoniacal* ficaram dentro dos limites especificados pela legislação vigente em todos os pontos amostrais desta bacia. No que se refere ao *OD* e a *Turbidez* os pontos mais próximos as nascentes apresentaram os melhores resultados mantendo-se nos padrões legais para rios Classe I. Já nos pontos localizados próximos a áreas de moradias adensadas e cultivos de arroz foram verificados valores diferentes daqueles indicados na legislação brasileira. O gráfico 2 demonstra os resultados de *OD* para esta bacia.

Na bacia do rio da Madre, dois pontos apresentaram valores próximos a 3mg/l em áreas de rizicultura e de ocupação urbana, muito abaixo dos padrões legais em quase todas as coletas. Outros pontos desta bacia e também do rio D'Una apresentaram valores inferiores, mas bastante próximos dos limites, aproximadamente 5,7mg/l de O_2 . Alterações deste tipo também foram encontradas na bacia do rio

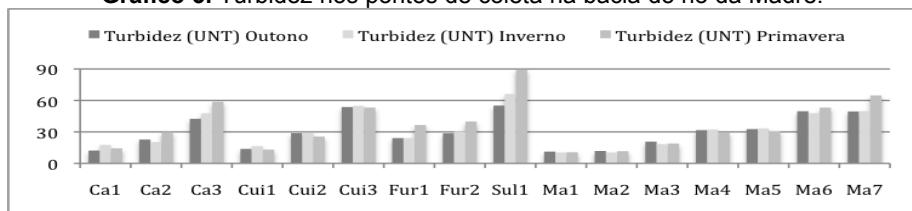
Gráfico 3. Turbidez nos pontos de coleta na bacia do rio da Madre.

O gráfico 3 mostra os valores obtidos para o parâmetro *Turbidez* nos pontos analisados na bacia do rio da Madre.

Turbidez foi outro parâmetro que apresentou valores diferentes dos limites legais brasileiros para rios Classe I. Nos rios, o aumento da turbidez é provocado pela presença de substâncias em suspensão que podem ser orgânicas e inorgânicas. O aumento destes materiais particulados pode reduzir a penetração da luz. As pesquisas de Silva e Pereira Filho (2010) e Molozzi et al. (2006) verificaram um aumento deste parâmetro na devolução de águas utilizadas pela rizicultura. Estes autores atribuem este fenômeno às práticas de manejo do solo empregadas para o preparo de áreas para o plantio que resultam em movimentações e exposição do solo facilitando o carreamento de partículas pela ação da chuva. Além disso, maior disponibilidade de nutrientes, derivados de fertilizantes agrícolas ou de efluentes domésticos, pode favorecer o desenvolvimento de fitoplâncton e algas que também pode alterar o parâmetro turbidez (SILVA e PEREIRA FILHO, 2010).

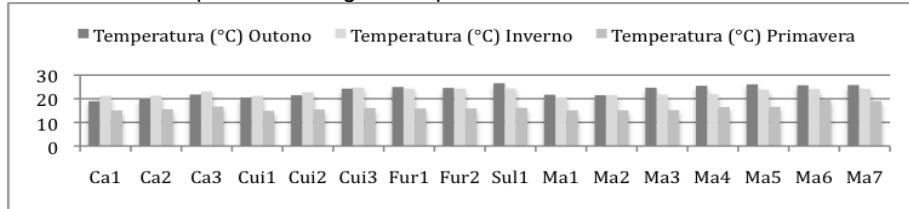
Gráfico 4. Temperatura da Água nos pontos de coleta na bacia do rio da Madre.

A variação da *Temperatura da Água* na bacia do rio da Madre foi coerente com as estações do ano. As variações ao longo do curso do rio foram lineares, ou seja, a temperatura da água foi aumentando à medida que as águas se afastavam das nascentes. Este aumento também coincide com a substituição das matas ciliares por pastagens, cultivos de arroz ou residências que expõem as águas à ação do sol. As

variações neste parâmetro podem ser observadas no gráfico 4.

Alguns rios estudados apresentaram aumento de temperatura ao longo do seu curso ou em locais específicos. A temperatura é um parâmetro relevante para avaliação de qualidade de água. Elevações moderadas de temperatura podem trazer benefícios porque agem como subsídios que aumentam a produtividade primária dos ecossistemas aquáticos. No entanto, elevações prolongadas ou cargas térmicas crescentes podem prejudicar os ecossistemas aquáticos: a) aumentando a suscetibilidade dos organismos à substâncias tóxicas; b) eliminando organismos estenotérmicos; c) substituindo as comunidades de algas por cianofícias; d) aumentando a necessidade de oxigênio dos animais e reduzindo a disponibilidade desta substância na água (CARR e RICKWOOD, 2008; ODUM, 1989).

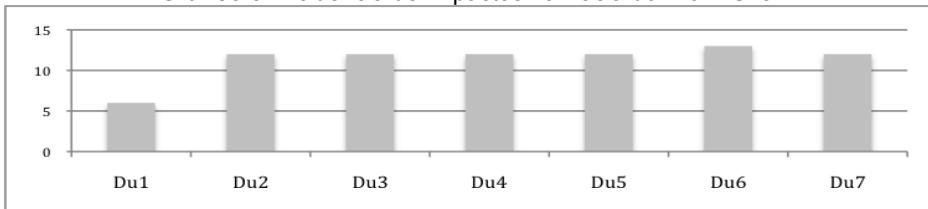
Gráfico 5. Incidência de Impactos na Bacia do Rio D'Una.

Dos 7 pontos amostrados na bacia do Rio D'Una, 6 apresentaram alta (A) presença de impactos devido ao uso do solo para rizicultura que alterou as áreas mais baixas desta bacia hidrográfica. A ausência de APP nas margens do rio pode promover processos erosivos. Além disso, foi observada pouca presença de animais nativos. Apenas 1 dos pontos amostrais apontou pouca (P) presença de impactos. O gráfico 5 mostra estes resultados.

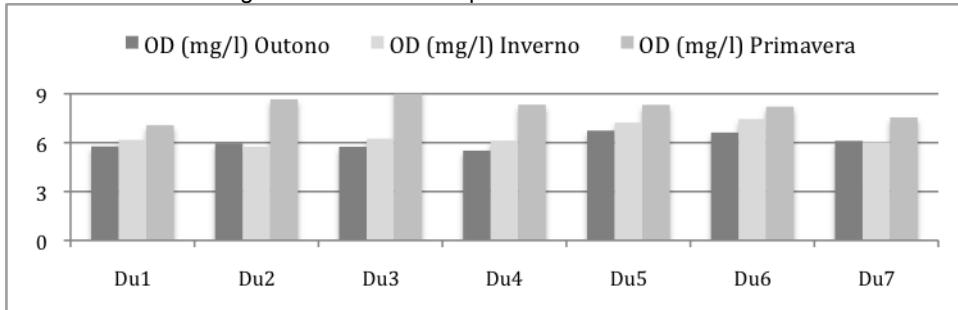
Gráfico 6. Oxigênio Dissolvido nos pontos de coleta na bacia do rio D'Una

Os parâmetros físico-químicos como *pH*, *Turbidez*, *Fosfato*, *Nitrato* e *Nitrogênio Amoniacal* ficaram dentro dos limites especificados pela legislação vigente em todos os pontos amostrais desta bacia. Quanto ao *OD* os pontos mais próximos às nascentes apresentaram os melhores resultados em todas as coletas permanecendo dentro dos padrões legais para rios Classe I. Já nos pontos mais distantes das nascentes foram obtidos valores diferentes daqueles indicados na legislação brasileira nas coletas de outono e inverno. Mas mantiveram-se nos padrões na coleta de primavera. O gráfico 6 mostra os resultados deste parâmetro.

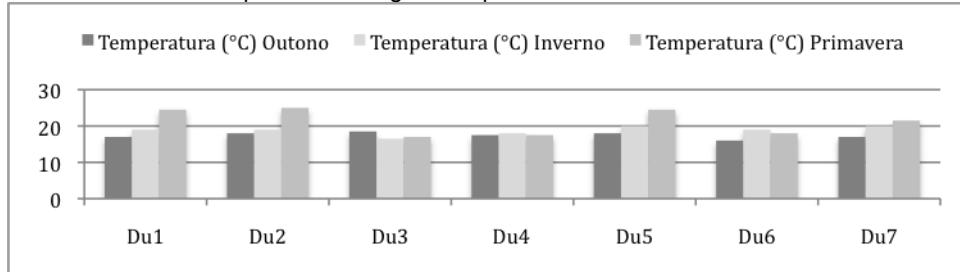
Gráfico 7. Temperatura da Água nos pontos de coleta na bacia do rio D'Una

A variação da *Temperatura da Água* na bacia do rio D'Una também foi coerente com as estações do ano. As variações ao longo do curso do rio foram lineares. O gráfico 7 apresenta os resultados deste parâmetro.
