A Necessidade de um Cadastro Multifinalitário em Acidentes de grandes Proporções – Caso: Explosão do Navío Vicuña na Baía de Paranaguá

Marco Aurélio Debbus Nadal
Carlos Aurélio Nadal
Luis Augusto Koenig Veiga
Pedro Luiz Faggion

UFPR – Curso de Pós-Graduação em Ciências Geodésicas
Centro Politécnico - Jardim das Américas
81531-990 Curitiba PR
marco_nadal@yahoo.com.br
cnadal@ufpr.br
kngveiga@ufpr.br
faggion@ufpr.br

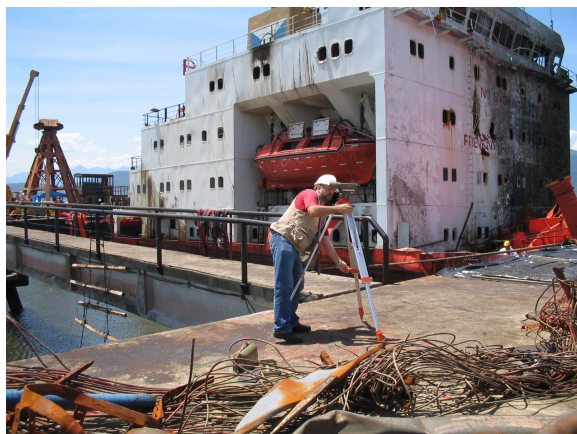
A figura 1 a seguir ilustra o local do acidente quando da chegada da equipe para proceder aos levantamentos geodésicos para o monitoramento dos destroços. Nota-se nesta foto a cabine de comando do navio e sua proa parcialmente submersa.

Figura 1 – Local escolhido para o monitoramento dos destroços do navio Vicuña (Fonte: autores)

Foi efetivada inicialmente uma vistoria na estrutura de concreto armado que compõe o píer, que se encontrava parcialmente danificada, escolhendo-se o local mostrado na figura 1 por ser o que apresentavam boas condições de trabalho.

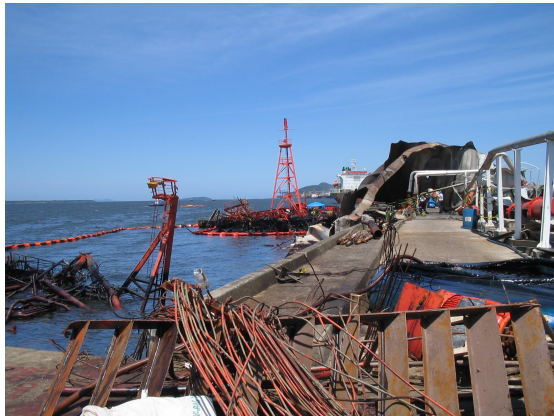
Na figura 2 mostra-se o espalhamento de entulhos sendo que a torre no centro é parte da proa do navio, onde no topo da qual foi instalado um alvo topográfico. A lamina de aço inoxidável que aparece interrompendo o píer é a tampa de uma dos reservatórios que explodiu.

Figura 2 Proa do navio Vicuña submersa ao lado dos destroços no píer.
