Considerações sobre a Leitura dos Riscos de Escorregamentos em Blumenau: o Morro Dona Edite

Amanda Carolina Máximo ¹
Prof.^a. Dr.^a. Sônia Afonso ²

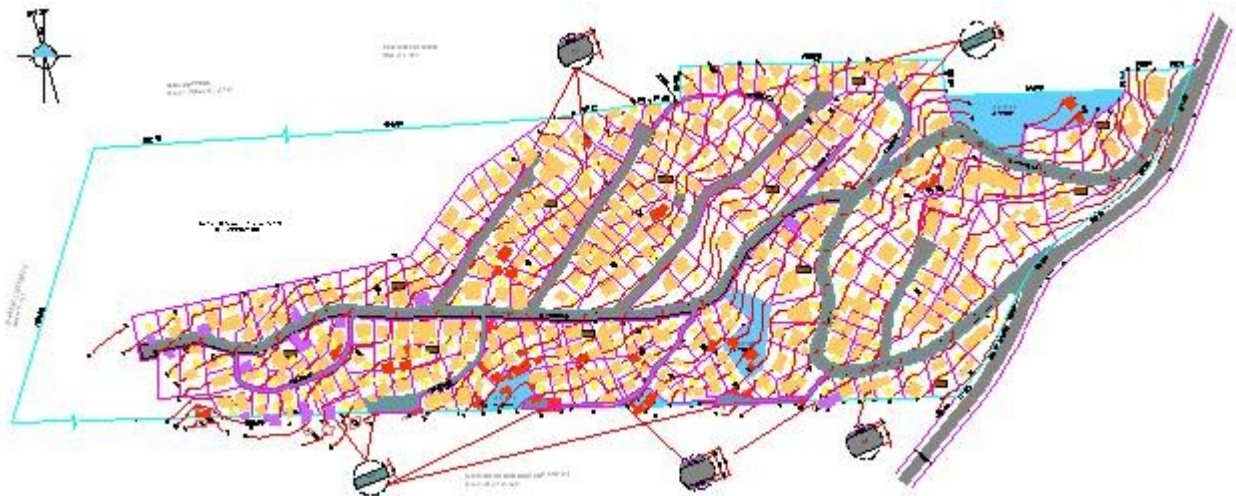
Figura 3: Implantação Geral Dona Edite – escala original 1:750 – Fonte: PMB (2003)

Os levantamentos mais importantes para a elaboração do projeto urbanístico nas áreas foram o topográfico e o fundiário, cujas bases cartográficas datam de 1993 (Vide Figura 3). A partir destas informações, foram gerados os projetos (em Projeto Auxiliado pelo Computador - CAD) para a realização das obras de reurbanização, alguns citados abaixo:

Verificamos nos projetos a ausência de um estudo e mapeamento direcionados à identificação dos tipos de riscos encontrados no local, seus fatores e agentes causadores, bem como um mapeamento preciso dos aspectos físicos da área como base para a tomada de decisão e orientação projetual. As orientações para as moradias em situação de risco, detectadas em campo, resumiram-se à determinação de unidades para desapropriação, relocação ou remanejo.

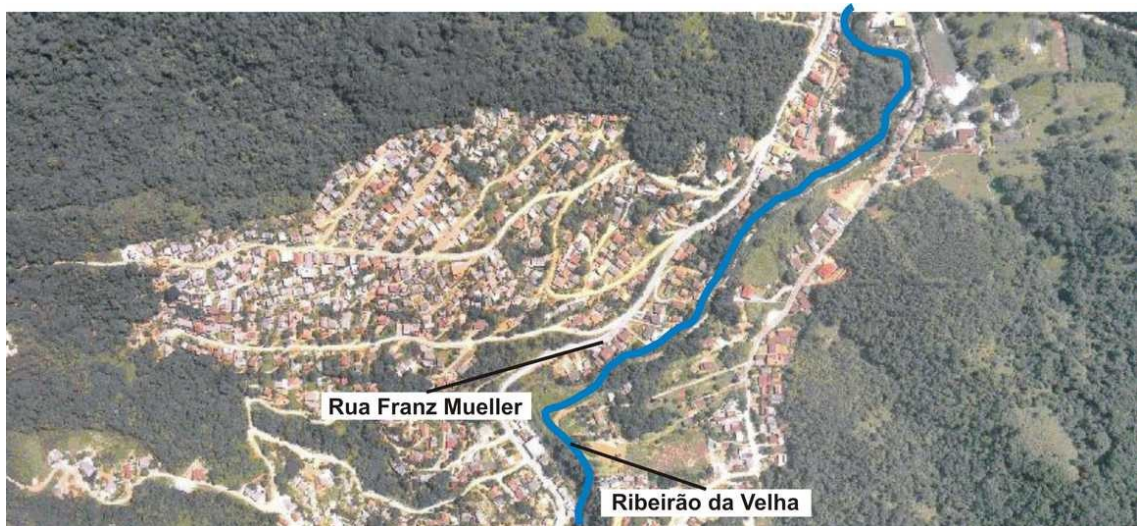
Figura 5: Aeroimagem 2003 / Morro D. Edite – esc. original 1:8.000 – Fonte: IPPUB/PMB.

O morro apresenta uma cobertura vegetal bastante alterada pela ocupação (figura 5). Influenciado pela forte tradição alemã trazida pelos primeiros colonizadores, a divisão das glebas no bairro e na área em estudo acompanhou o vale do Ribeirão da Velha e sua malha urbana seguiu os traçados da época, com a estrada geral de acesso (Rua Franz Mueller e Hermann Kratz) no fundo do vale, paralelas ao ribeirão e o lote estreito e comprido subindo a encosta até o encontro com o topo, confrontando-se com a linha divisora de águas (figura 6A).

Dentro desta linha de pesquisa, pode-se realizar uma leitura mais detalhada e precisa dos aspectos físicos e sociais em escala reduzida. Neste caso, analisamos o morro Dona Edite, localizado no bairro da Velha Grande à rua Franz Mueller, região sul de Blumenau (figuras 4 e 5). Segundo o Instituto de Geotécnica do Município do Rio de Janeiro (GEORIO, 2000: 90), “a visualização global dos problemas numa escala de 1:25.000, onde as unidades do terreno são hierarquizadas de acordo com sua suscetibilidade a escorregamentos, amplia-se o nível de trabalho com a preparação de um mapa na escala 1:10.000 (...) e segue-se a cartografia na escala 1:2.000 retratando o potencial de ocorrência de escorregamentos e os elementos urbanos que possam ser afetados. Com os dados oferecidos pelos distintos mapeamentos técnico-científicos, chega-se ao projeto de intervenção, com indicação de soluções para os setores específicos de cada encosta, passíveis de gerar risco”. Neste sentido, a pesquisa citada anteriormente daria suporte à elaboração de um mapa indicativo de risco, esc. 1:25.000 (Mapa de Suscetibilidade ao Escorregamento), e os dados de nosso estudo à chamada carta de setorização de risco, em esc. 1:3.000.
