Canais auto-sustentáveis em Recuperação de Áreas degradadas pela Mineração do Carvão, a Contribuição para a Melhoria da Paisagem

Prof. M.eng. Tadeu de Souza Oliveira ¹
Denise Olímpio Ugioni ²

UNESC: Dpto de Eng. Civil, Ambiental e Agrimensura
88806-000 Criciúma SC

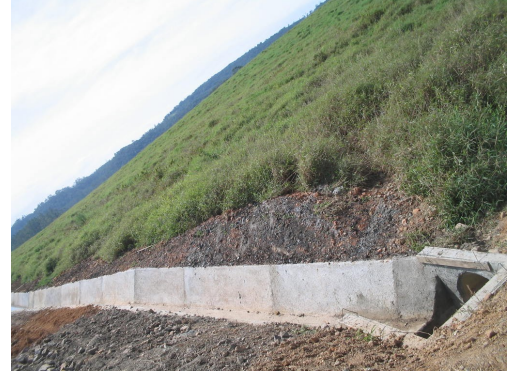
Figura 1: Canal de concreto inserido em área reabilitada

A experiência tem mostrado que canais artificiais devem ser projetados e executados de forma a não agredir o meio em reabilitação. Canais de concreto por exemplo, por mais eficientes que possam ser, esteticamente desconfiguram o meio pelo seu estado de inércia e pela sua estrutura física que em nada combinam com vegetação e rede hidrográfica local. Canais de concreto mais se aproximam de uma cicatriz na paisagem do que uma rede hidrográfica criada artificialmente, figura 1.

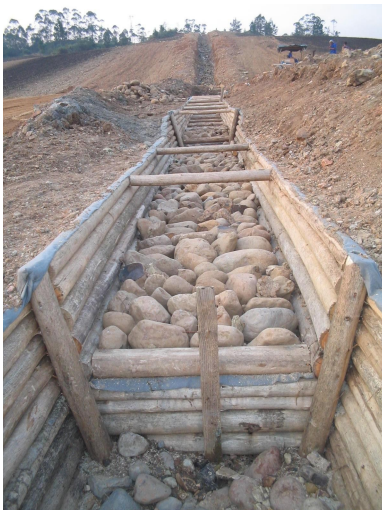
Figura 2: Canal com madeira aparelhada e fundo em seixo rolado.

Os canais aqui estudados possuem características para que sejam auto-sustentáveis, imitando a formação natural, onde a vegetação será seu principal revestimento. A baixa velocidade inicial, ou seja, nos primeiros meses de implantação, será assegurada pelas pedras de grande diâmetro colocadas no fundo dos canais com alto coeficiente de rugosidade, figura 2.

Os canais que inicialmente eram como ilustra a figura 2, neste momento configuram-se como na figura 5, com revestimento de fundo de coeficiente de rugosidade muito menor que inicialmente. Nota-se também que a camada de sedimentos é bastante espessa variando de 5 a 10cm.

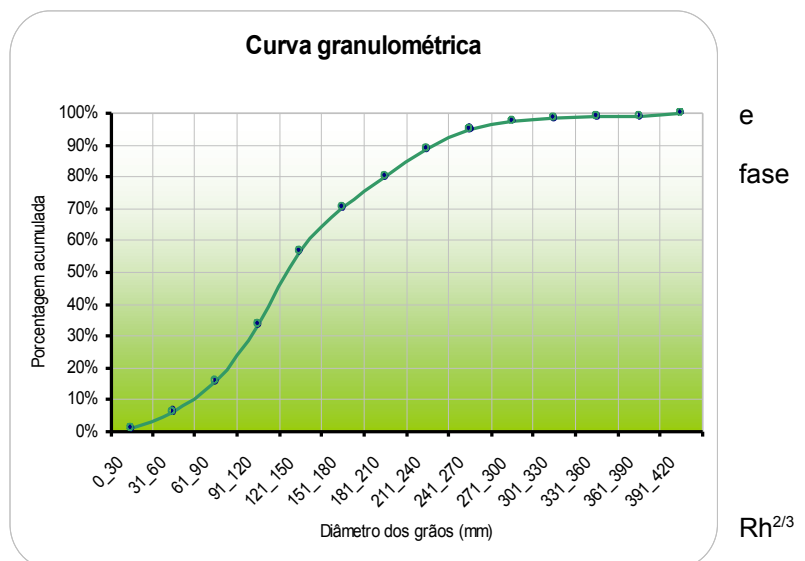
Figura 3: Curva granulométrica do seixo rolado

O coeficiente de rugosidade do canal nesta etapa foi determinado pela fórmula de Strickler, utilizando a análise granulométrica para definir o d_{90} , encontrado na curva granulométrica, demonstrado na figura 3.

A granulometria foi obtida "in loco", medindo individualmente cada pedra com amostra de 118 unidades num segmento de 2,89m de extensão do canal.

O d_{90} foi encontrado com a interpolação entre os valores 211mm e 270mm, onde resultou em 257mm. O coeficiente de rugosidade nesta foi encontrado aplicando-se a fórmula de Strickler onde:
 $n = d_{90}^{1/6} / 26$ com o diâmetro de 257mm em metros (0,257m).
 $n = (0,257^{1/6}) / 26$
 $n = 0,03067$

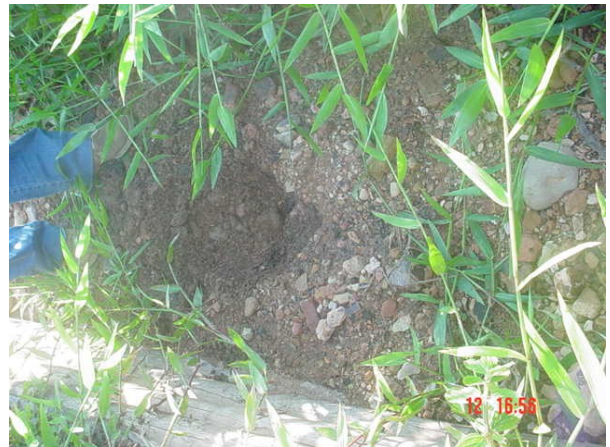
Figura 5: Sedimentos depositados pelas águas das chuvas dentro dos canais.

Durante o período de plantio, germinação e adensamento da vegetação ocorrem precipitações ocasionando o arraste de argilas sedimentando o fundo dos canais, figura 5. Neste momento inicia-se uma alteração na rugosidade do fundo do canal, ocasionando o aumento da velocidade e da vazão. Esta alteração é crescente até o fundo do canal ficar completamente sedimentado com as pedras cobertas por argila com granulometria variada, porém com diâmetros muito inferiores aos do fundo com seixo rolado.

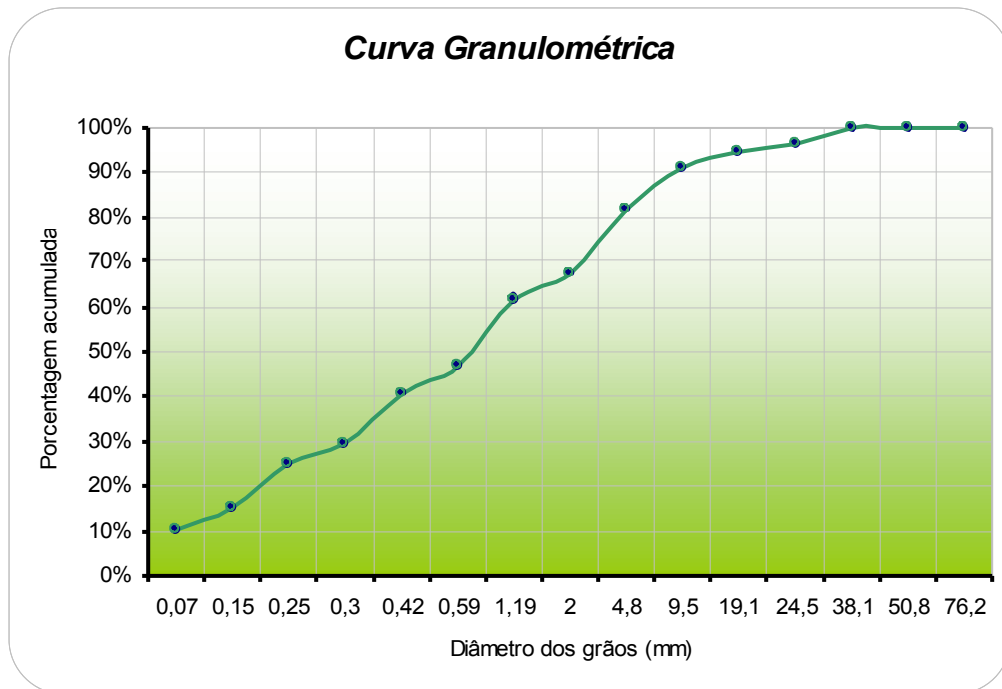
Figura 6: Curva granulométrica da argila sedimentada no fundo do canal
 Fonte: Instituto de Pesquisas Tecnológicas e Ambientais – IPAT/UNESC

Nesta etapa o coeficiente de rugosidade também determinado pela fórmula de Strickler, apresenta valor muito inferior resultado da redução drástica de granulometria do fundo, como se observa na curva granulométrica da figura 6.

O d_{90} desta fase reduziu para 9,05mm, reduzindo também o coeficiente de rugosidade e determinado pela fórmula de Strickler onde:

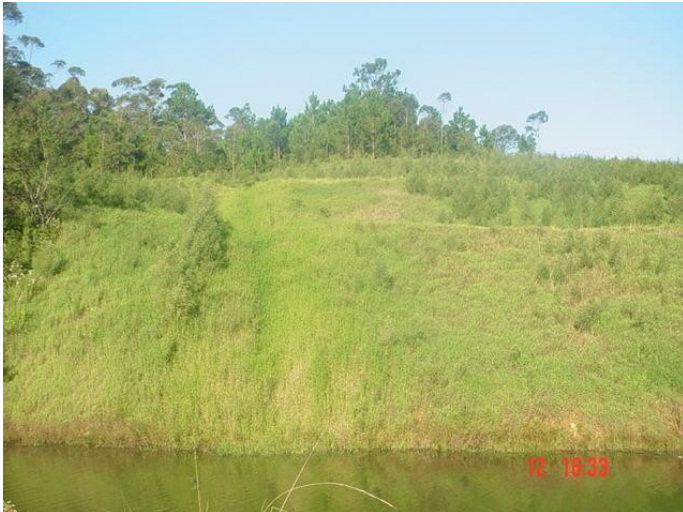
Figura 8: Área reabilitada com a vegetação consolidada.

A terceira etapa de comportamento dos canais surge quando a vegetação consolida-se em toda área recuperada, figura 8. Como são gramíneas plantadas por sementes e os leitos dos canais estão sedimentados por argilas, estes passam a configurar-se com revestimento de vegetação, ocorrendo nova alteração do coeficiente de rugosidade e consequentemente nova alteração na velocidade e na vazão.

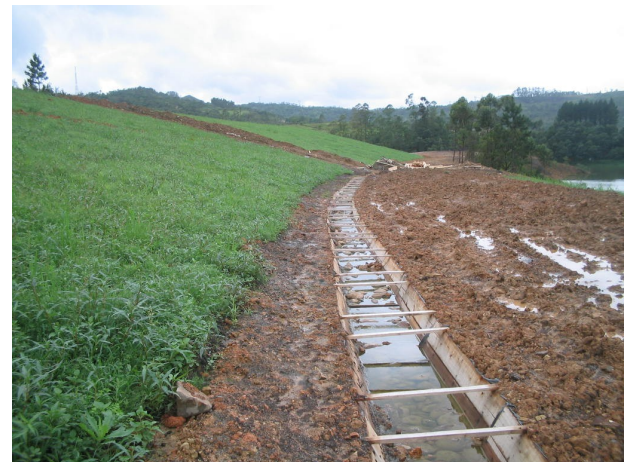
Figura 9: Canal com revestimento lateral de madeira serrada e fundo em seixo rolado.

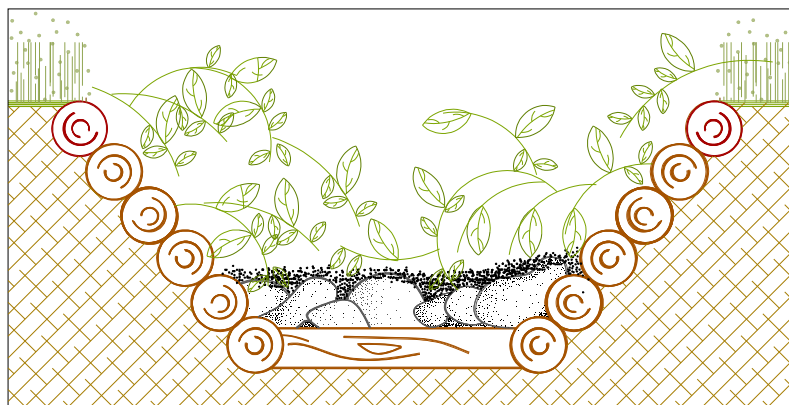
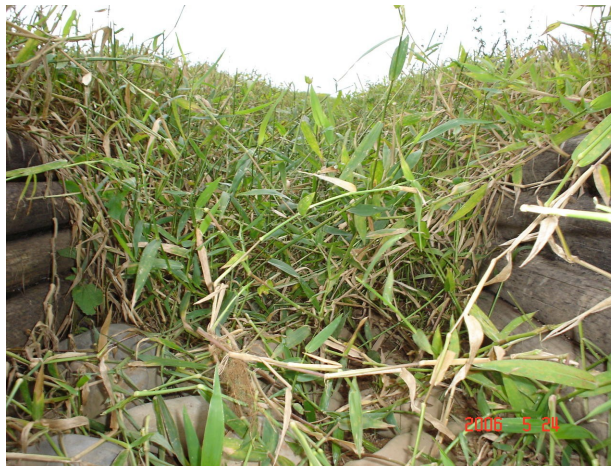
Figura 10: Seção transversal do canal na terceira fase do processo.

Figura 11: Seção transversal do canal na terceira fase do processo.

Estes canais localizados nos pés dos taludes, descarregam nos canais de descida que também são dissipadores de energia, responsáveis por conduzir as águas até o ponto final, a lagoa ou o rio. A capacidade de descarga nesta fase é de $0,6493\text{m}^3/\text{s}$, considerando um canal com alta densidade de vegetação e coeficiente de rugosidade de Manning $n=0,15$ (CHOW,1959). A seção transversal nesta fase está ilustrada na figura 10a e 10b.

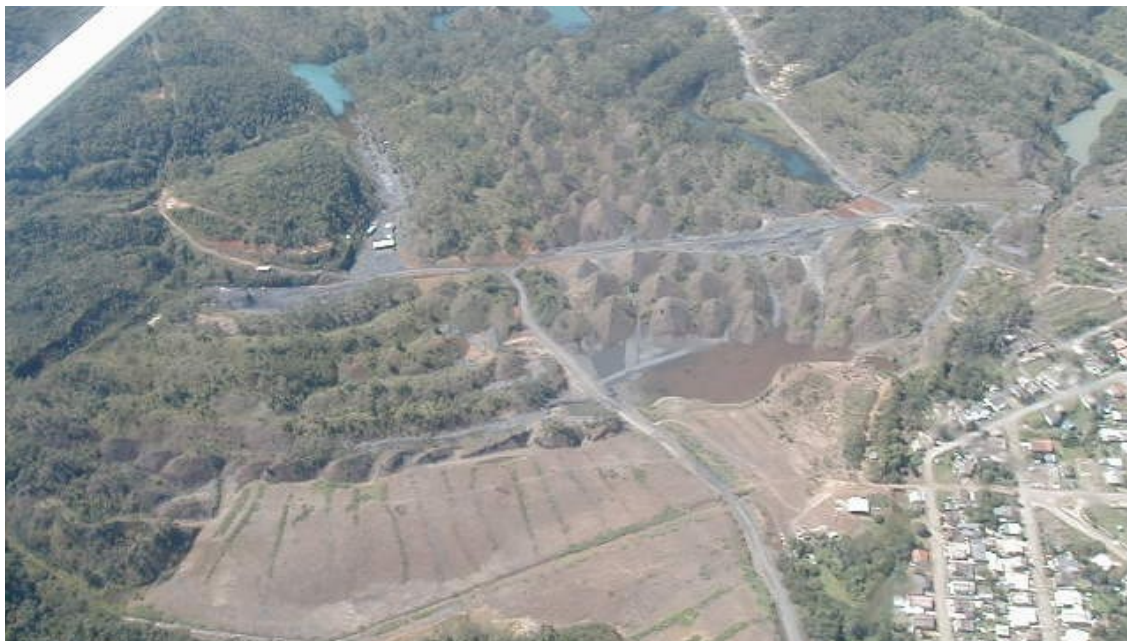
Figura 12: Foto aérea da área a ser considerada.

A área contribuinte para o canal em estudo soma um total de 62.654,866m², figura 12, sendo o maior comprimento da bacia 153,42m e a declividade média 0,228m/m, muito acentuada necessitando utilizar os canais também como dissipadores de energia.
