Cadastro de possíveis novas perdas imobiliárias na frente erosiva ativa costeira em Atafona, São João da Barra (RJ), através de medições da posição espacial das construções e do seu registro fotográfico

Resumo: O trabalho consiste na apresentação dos resultados do registro fotográfico georreferenciado de imóveis localizados hoje na frente erosiva ativa costeira na cidade de São João da Barra (RJ), especificamente na praia de Atafona. Representa um desdobramento do projeto de pesquisa, com o apoio do CNPq, que se iniciou em dezembro de 2003, e que refere-se ao monitoramento da erosão lá em progresso, onde já foram destruídas até hoje 183 construções, distribuídas em 14 quadras.

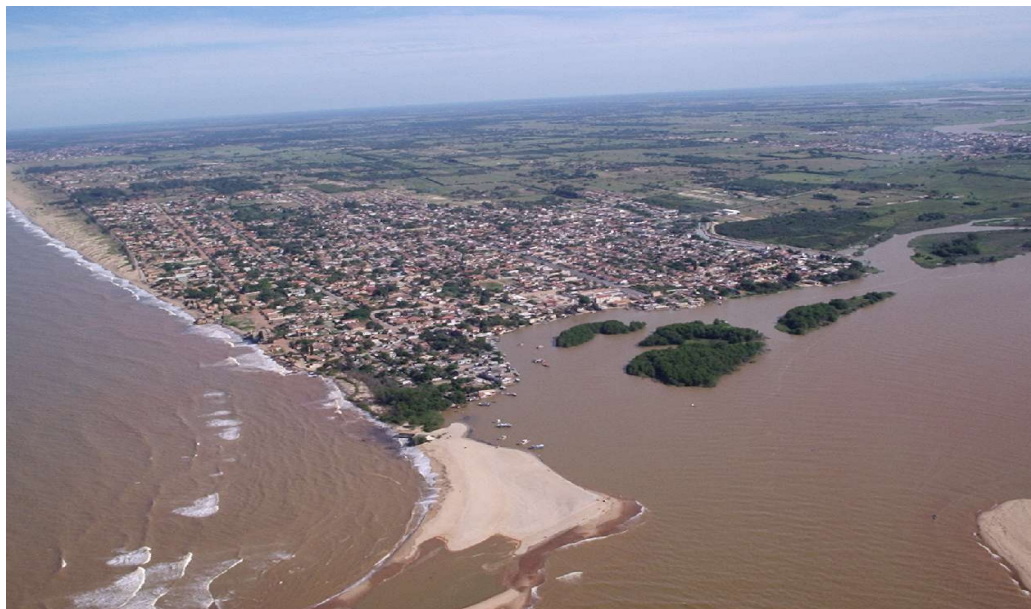
O cenário local lá encontrado hoje pode ser visto na figura 1 abaixo, onde na parte sul da foz do rio Paraíba do Sul é observada uma dinâmica costeira muito acelerada nas últimas décadas.

Figura 1: Fotografia aérea panorâmica não-métrica, tirada em 02/05/2004, do pontal de Atafona, orientada aproximadamente para 20° SW.

A partir da análise morfológica das feições litorâneas contidas nas figuras 4 e 1 no pontal de Atafona pode-se confirmar a real dinâmica da linha de costa em seu desenho, configurando diferentes traçados ao longo de, aproximadamente, um ano (período de tempo decorrido entre 8 de maio de 2003 e 2 de maio de 2004).

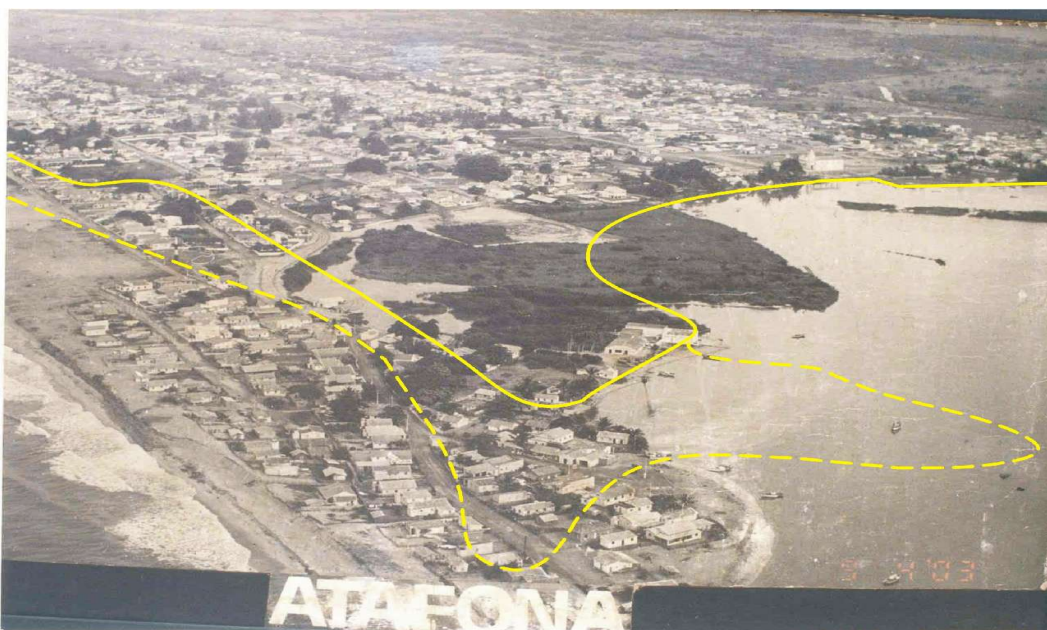
Figura 2: Fotografia aérea panorâmica do pontal de Atafona – época: 1974.

A figura 3 possui como pano de fundo uma fotografia aérea panorâmica da época de 1974. Nela há a indicação aproximada da frente erosiva ativa (linha contínua) e da linha d'água (linha tracejada) para o ano de 2003. Este trabalho apresentará o resultado inicial da quantificação da erosão ativa onde já foram destruídas até hoje 183 construções, distribuídas em 14 quadras. A população local, em função de perdas imobiliárias tem sido diretamente afetada com o fenômeno de forma dramática e descoberta, até então, de fundamentação científica mais aprofundada.

A partir dessas fotografias aéreas panorâmicas, pode-se constatar, apesar de não terem sido tomadas exatamente com o mesmo centro de perspectiva, a fragilidade na configuração espacial da linha d'água, o que nos induz afirmar que muito possivelmente não deveriam ter sido ocupadas pelo homem. Tal ocupação trouxe prejuízo para a vida marinha e ribeirinha local, uma vez que, por exemplo, a área de mangue encontra-se expressivamente reduzida, quando comparadas com aquela área de mangue fotografada em 1974 (figura 3).

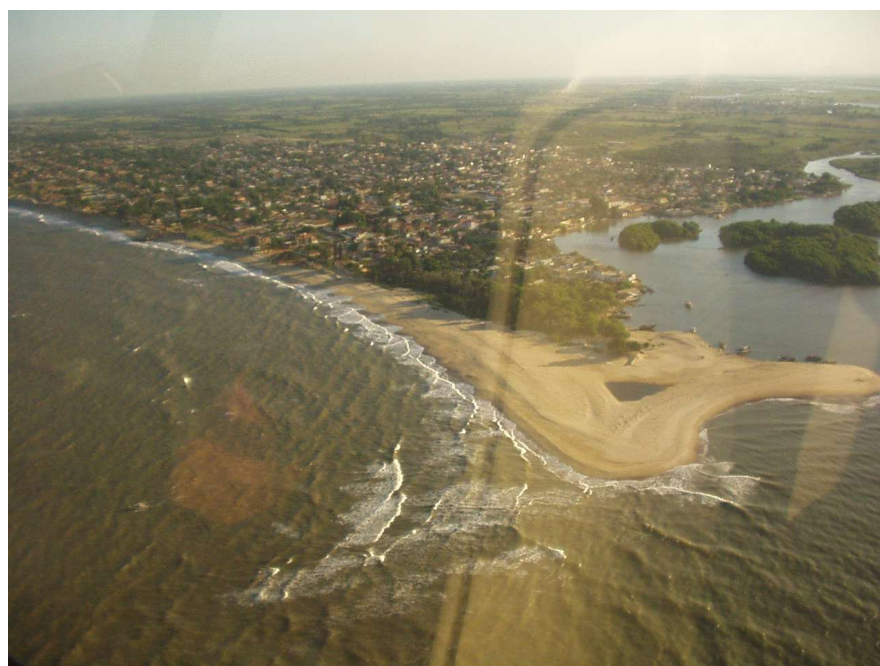
Figura 3 Fotografia aérea panorâmica do Pontal de Atafona – época: 08/05/2003.

As imagens aéreas apresentadas nas figuras 3 e 4 mostram nitidamente as distintas configurações espaciais da linha de costa para épocas diferentes.

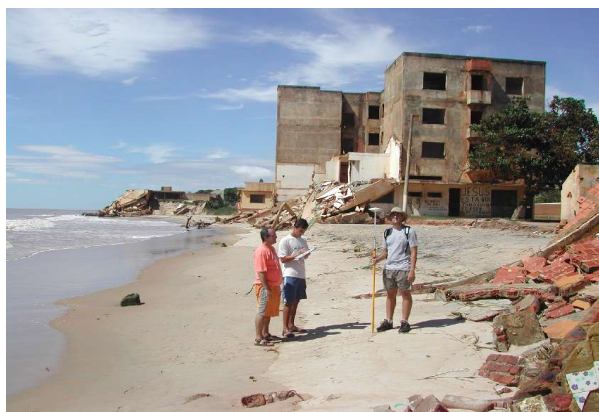
Figura 4: Fotografia indicativa de construção seriamente comprometida, condenada pela Defesa Civil: Hotel do Julinho.

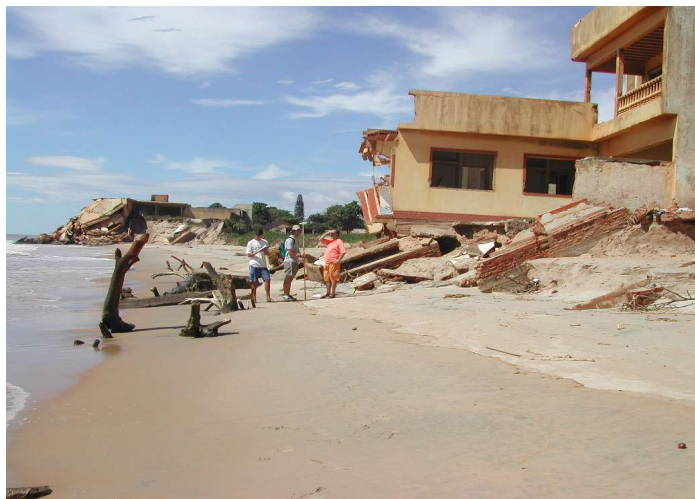
Figura 5: Fotografia indicativa de outras duas construções seriamente danificadas pela erosão próximas do pontal de Atafona.

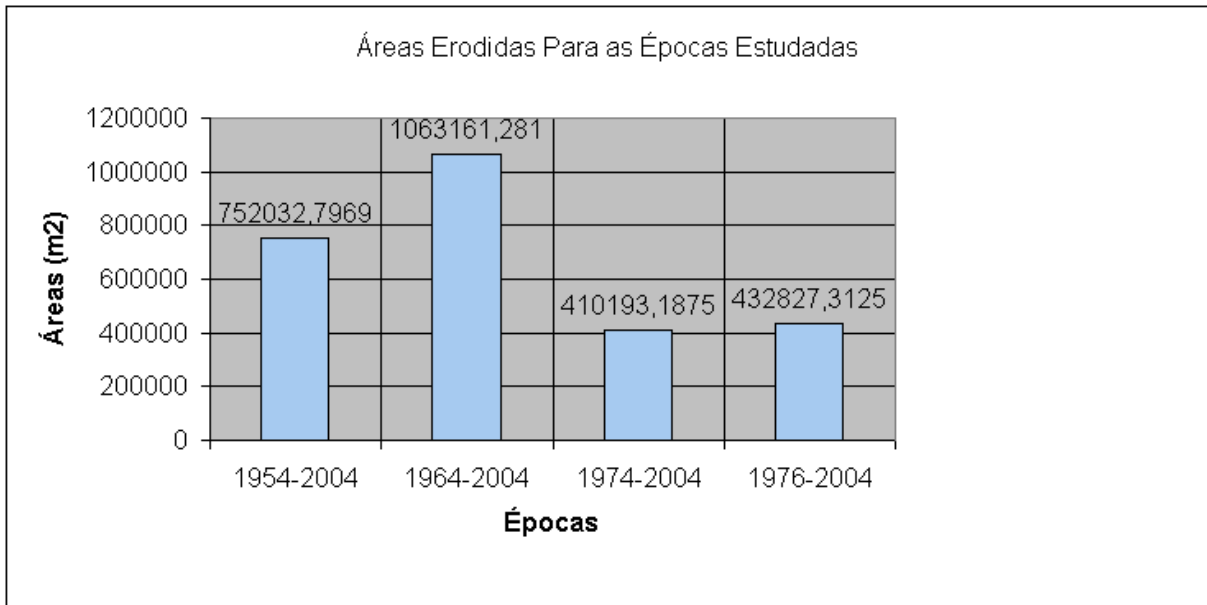
Gráfico 1 Gráfico representativo da erosão costeira absoluta estimada em m² para as épocas estudadas

ÉPOCAS	ÁREAS ERODIDAS (m ²)
1976-2004	432.827,312500
1974-2004	410.193,187500
1964-2004	1.063.161,281250
1954-2004	752.032,796875

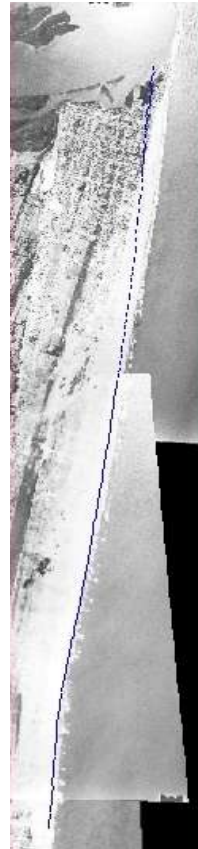
Figura 12: Área erodida entre 1976/2004.

Nas figuras anteriores podemos visualizar à esquerda um recorte de fotografia aérea do ano indicado e um mapa simplificado com linha tracejada representando a atual linha de praia. No mapa a área erodida está indicada com hachuras inclinadas e a área acrescida em hachuras horizontais.
