## Canal do Rio Doce – Olinda / Pernambuco: Análise Espaço Temporal da Ocupação Entre 1970 e 1998, Utilizando Fotografias Aéreas

**Resumo:** A área em estudo está situada na porção Nordeste do Município de Olinda – PE e pode ser considerada uma área de urbanização relativamente recente. É constituída pelo Canal do Rio Doce, o mais importante na rede de macro drenagem do Município. O trabalho foi desenvolvido sobre fotografias aéreas convencionais e ortofotocartas dos anos de 1970, 1984 e 1998, além de uma imagem Quick Bird de 2002. Avaliando as informações obtidas foi possível concluir que a ação mais intensa na área ocorreu entre 1984 e 1998 observando-se uma redução de 51,67% na área do Canal e um aumento de 184,26% nas edificações. Tais alterações basicamente ocorreram em função de aterros das margens do Canal para novas construções.

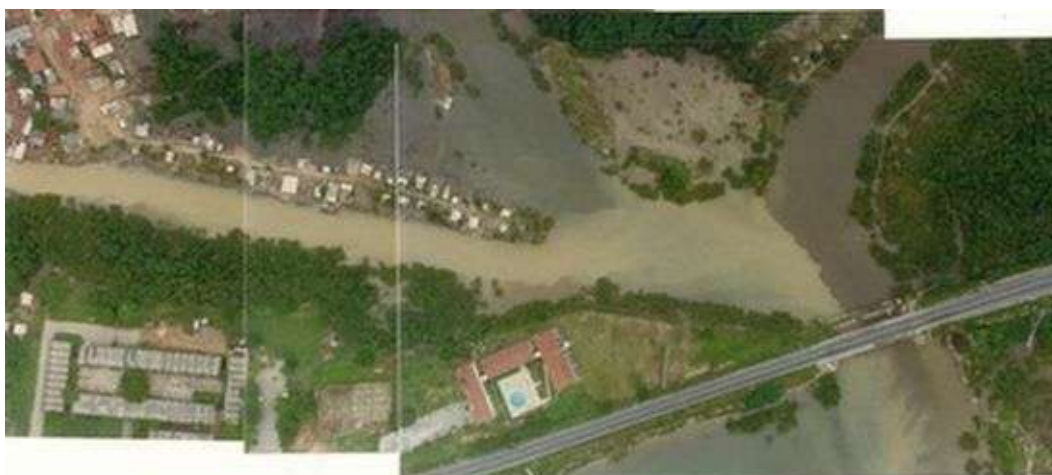
**Figura 3:** Fotomosaico: Foz do Rio Doce – Olinda/PE – 05/1997

FOTOMOSAICO: FOZ DO RIO DOCE - OLINDA/PE - 05/1997 - ATP/PMO/FADURPE  
(AEROFOTOS VERTICAIS DE PEQUENO FORMATO, 35 mm, PANCRÔMÁTICAS COLORIDAS - escala nominal: 1:2.500)
