## SUSTENTABILIDADE E CONSERVAÇÃO DO PATRIMÔNIO: VALIDAÇÃO DA FERRAMENTA METODOLÓGICA DE ANÁLISE DE CASAS COM PÁTIO NO SETOR M2 DO CENTRO HISTÓRICO DE IBARRA

SUSTAINABILITY AND HERITAGE CONSERVATION: VALIDATION OF A METHODOLOGICAL TOOL FOR THE ANALYSIS OF COURTYARD HOUSES IN SECTOR M2 OF THE HISTORIC CENTER OF IBARRA.

## ARTIGO ORIGINAL - SEÇÃO CIENTÍFICA

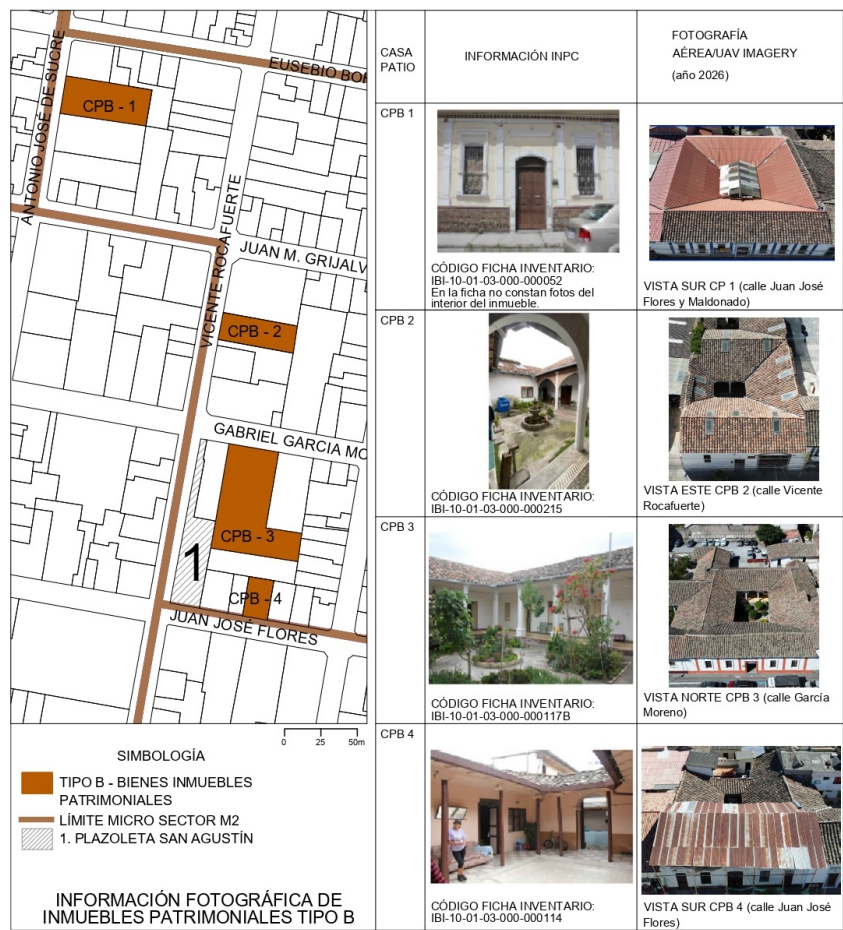
Figura 12 – Insumo fotográfico de los casos estudio en el micro sector M2

Con el propósito de validar la metodología aplicada en los casos de estudio del micro sector M5, se replicó la misma matriz de valoración en el micro sector M2, con el fin de comprobar su aplicabilidad y consistencia en un nuevo ámbito de estudio. Para ello, se empleó la información correspondiente al patio interior contenida en las fichas de inventario del INPC, complementada con el análisis de fotografía aérea (UAV Imagery). La aplicación de la misma metodología permitió desarrollar el insumo para valorar las transformaciones

de los patios interiores. (Figura 12).

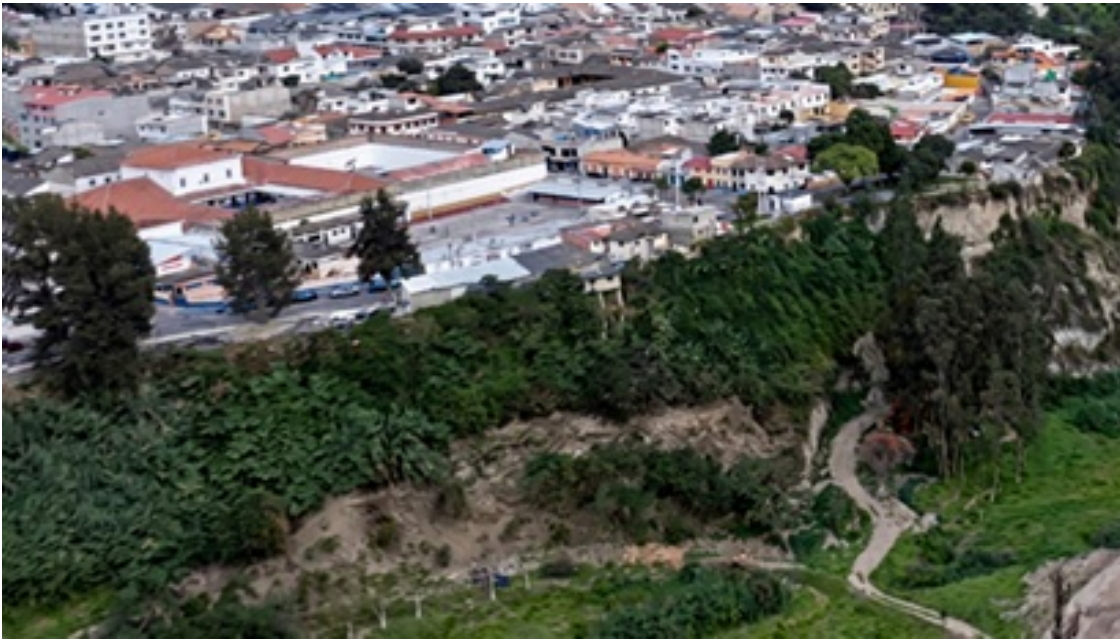
**Figura 15 – Vista de la CPLRA y ribera oeste del río Tahuando**

un equipamiento carcelario que corresponde en la actualidad al Centro de Privación de Libertad de Imbabura (CPLRA), catalogado como bien patrimonial por su valor histórico y sus sistemas constructivos. Es importante precisar que este equipamiento no forma parte del micro sector M2 delimitado por Briceño et al. (2022), es un predio vecino. (Figura 15)

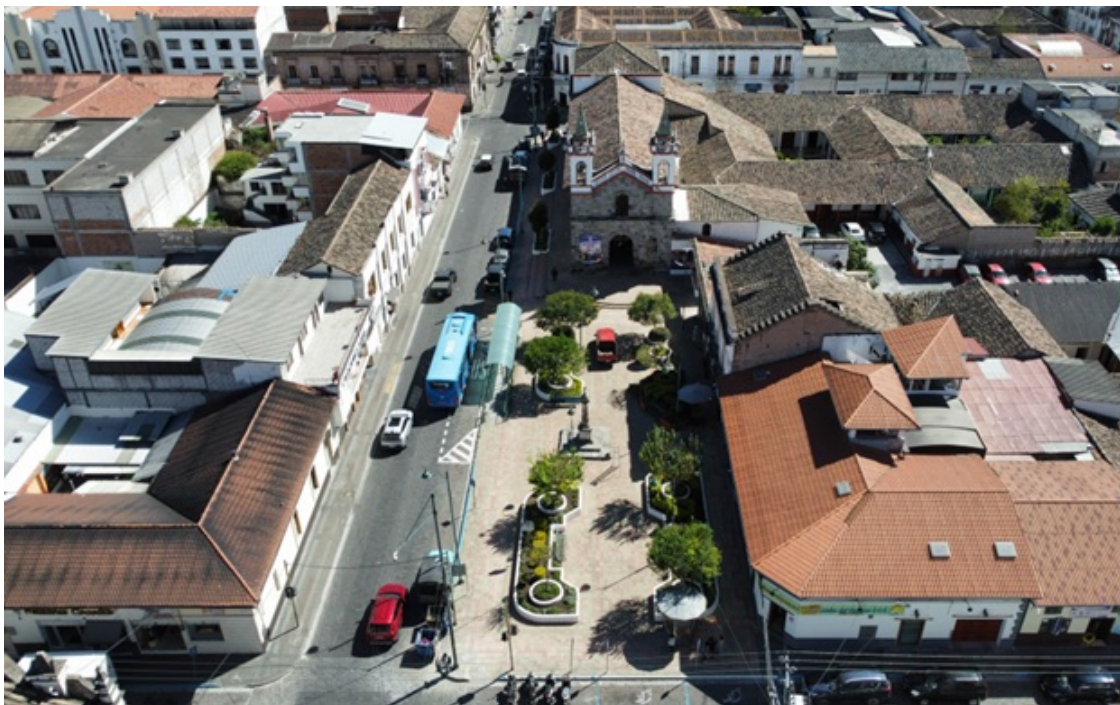
**Figura 16 – Vista de la plazoleta y actual iglesia de San Agustín.**

En contraste, la actual iglesia de San Agustín, presente en el sector desde la etapa de reconstrucción y ubicada a una cuadra de la plaza Pedro Moncayo, no impide la consolidación de las manzanas colindantes; por el contrario, genera una variante morfológica propia una plaza alargada que antecede al inmueble sin desincentivar el uso de los predios vecinos. (Figura 16)
