ANÁLISE TÉCNICA DE PAVIMENTOS PERMEÁVEIS: ASPECTO FÍSICO, HIDRÁULICO E MANIFESTAÇÕES PATOLÓGICAS

TECHNICAL ANALYSIS OF PERMEABLE PAVEMENTS: PHYSICAL, HYDRAULIC ASPECT AND PATHOLOGICAL MANIFESTATIONS

Nesse contexto, o presente estudo avalia tecnicamente o pavimento permeável implantado nas calçadas da Rua Nereu Ramos e na Alameda Rio Branco, município de Blumenau, Santa Catarina. Analisou-se a sua estrutura física (*as built*), o coeficiente de permeabilidade do revestimento e as manifestações patológicas decorrentes após a implantação dos pavimentos. Posteriormente, apresenta-se uma proposta de projeto alternativo ao pavimento permeável analisado, buscando-se contribuir para que novas iniciativas sejam aprimoradas.

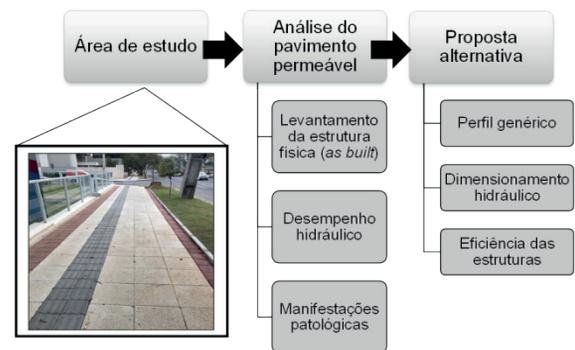
Na Figura 1 observam-se as etapas metodológicas da pesquisa. A área de estudo compreende uma Rua e uma Alameda da área central do município de Blumenau, Santa Catarina. Implantaram-se os pavimentos permeáveis

Figura 01 – Etapas metodológicas do estudo.
Fonte: Autores.

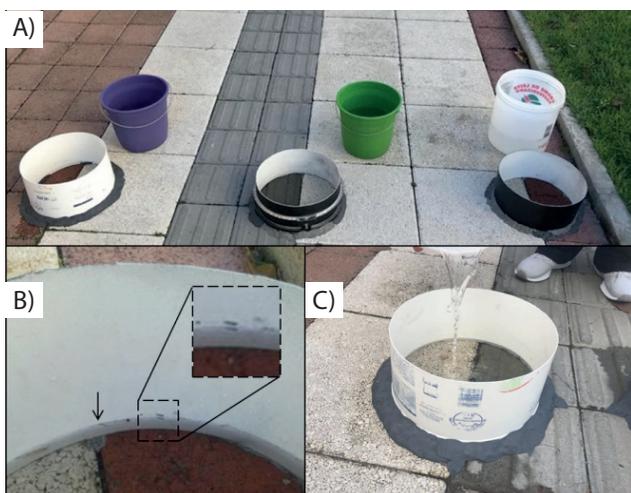
O ensaio contou com os seguintes materiais: anel de infiltração de 30 centímetros de diâmetro com duas marcações a 1,0 e 1,5 cm do revestimento (Figura 2b), recipiente para quantificar e armazenar água, cronômetro, massa de calafetar (vedação) e água potável da rede pública.

Realizou-se a varredura de cada ponto antes da execução de cada teste. Em sequência, fez-se a pré-molhagem (Figura 2c). Utilizaram-se 3,6 L de água para os ensaios buscando-se sempre manter o nível d'água entre as duas marcações (Figura 2b). Simultaneamente cronometrou-se o tempo para a total infiltração dos 3,6 L de água (ABNT, 2015). O cálculo do coeficiente de permeabilidade (k) deu-se conforme a equação (1) (ABNT, 2015):

Figura 02 – Determinação do coeficiente de permeabilidade: a) indicação de 3 dos 5 pontos analisados em uma faixa da calçada; b) marcações e nível de água durante o ensaio; c) realização da pré-molhagem.

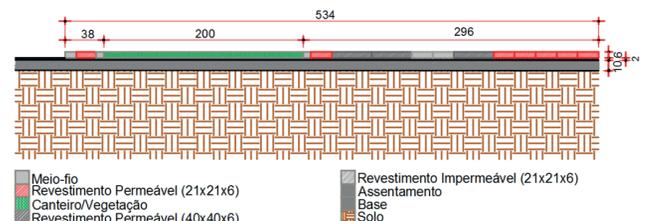
Na Figura 3 representa-se o perfil predominante dos pavimentos permeáveis implantados nas calçadas da Rua Nereu Ramos e Alameda Rio Branco.

Observa-se que se adotou o sistema de infiltração total no subleito, não havendo manta impermeável ou drenos na base da camada de reservação (Figura 3).

O revestimento implantado possui 6 cm de espessura (Figura 3) e não atende a espessura mínima requerida pela NBR 16416 para tráfego leve (ABNT, 2015). Não foi possível avaliar o comportamento mecânico do material.

A camada de assentamento do pavimento conta com 2 cm de pó de brita compactada por rolo compactador liso. Neste caso a NBR 16416 (ABNT, 2015) recomenda a utilização de areia com faixa granulométrica entre 1,16 e 9,50 mm.

Figura 03 – Perfil predominante do pavimento implantado na Alameda Rio Branco, Blumenau, SC (sem escala/ medidas em centímetros).

A aplicação de pó de brita é inadequada do ponto de vista normativo porque pode prejudicar o desempenho hidráulico da estrutura. Além disso, a ausência de uma manta de geotêxtil entre a camada de assentamento e de base possibilita o transporte de sedimentos para o reservatório, reduzindo seu volume útil.

No que se refere à camada de base, isto é, ao reservatório (Figura 3), observou-se a execução de altura fixa de 10 cm de brita comercialmente denominada como “graduada” (mistura de brita 0, brita 1 e pó de brita). A altura fixa do reservatório em todas as calçadas revela que provavelmente o pavimento não foi dimensionado hidráulicamente. Ademais, o emprego da “brita graduada” não é comum na execução da camada de base, porque proporciona ao reservatório uma baixa capacidade de reservação por unidade de volume (ACIOLI, 2005).

Considerando estes dois fatores (gradação do material de enchimento e altura fixa da camada de reservação), pode-se inferir que não se concebeu o pavimento como de fato uma técnica compensatória do manejo de água pluvial sustentável.

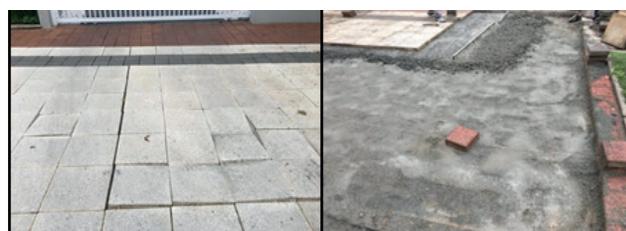
Na Figura 4a observa-se o principal e mais frequente defeito registrado após a implantação do pavimento permeável em estudo. Trata-se da manifestação patológica denominada pelo DNIT (2004) como “placa bailarina”.

Figura 04 – a) defeito do tipo placa “bailarina” em pavimentos permeáveis recém-implantados; b) execução de camada de concreto “seco” / poroso.

O fenômeno consiste na movimentação visível e vertical da placa ao ser submetida à ação de tráfego. Registrou-se sua ocorrência em quase todas as áreas com passagem de veículos automotores (Figura 4a). Em alguns casos essa movimentação associou-se ao rebaixamento da camada de assentamento e até mesmo à ruptura do revestimento.

Para solucionar o problema e evitar a movimentação do revestimento substituiu-se a camada de assentamento das áreas afetadas por uma camada de concreto “seco”, poroso (Figura 4b). Embora se tenha resolvido o defeito não se sabe o quanto essa camada de concreto é resistente, durável e permeável.

De maneira alternativa, menores peças de concreto permeável poderiam ser empregadas nessas regiões para evitar o fenômeno de “alavanca” e possibilitar um maior travamento do revestimento. A aplicação de menores placas também aumentaria a concentração de juntas por metro quadrado, o que possivelmente aumentaria o coeficiente de permeabilidade do revestimento.

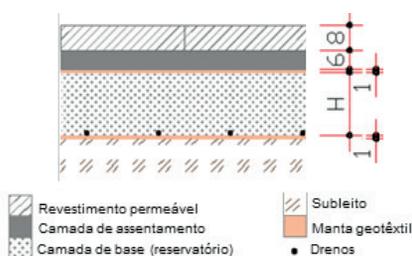
Na Figura 5 apresenta-se um perfil genérico e alternativo ao da obra em estudo baseado nas considerações da NBR 16416 (ABNT, 2015). Observa-se que cinco elementos compõe o pavimento, são eles: revestimento, camada de assentamento, reservatório, drenos e manta geotêxtil.

Figura 05 – Perfil genérico proposto para o pavimento permeável (sem escala/ medidas em centímetros / “H” variável, resultado do dimensionamento hidráulico).

Na Figura 5 também se constata o emprego de duas camadas de manta geotêxtil. Uma entre a camada de assentamento e o reservatório e outra entre a camada de reservatório e o subleito. Assim busca-se evitar o transporte de sedimentos para o reservatório, fenômeno físico que resultaria na diminuição da sua capacidade de reservação.

Na camada de assentamento propõe-se que o material granular seja compactado o mínimo possível nas regiões de tráfego exclusivo de pedestres. Sugere-se uma altura de 6 cm para esta camada e o emprego de agregados graúdos com dimensão igual ou inferior a 9,5 mm. Deve-se evitar o uso de areia fina, média ou pó de brita.

O reservatório do pavimento (camada de base) deve ser composto por agregados de distribuição granulométrica aberta, proporcionando um maior número de vazios. Em geral, para evitar que os reservatórios tenham grandes alturas empregam-se agregados graúdos de 25 a 50 mm de diâmetro, denominados comercialmente como “brita 3” (SOUZA, 2002).

Por fim, propõe-se a aplicação de drenos na base do reservatório com a finalidade de escoar gradativamente o volume de água para o sistema de drenagem local e amortecer os picos de cheia durante eventos de chuva intensa.

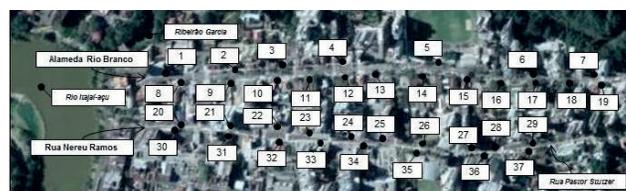
Na Figura 6 indicam-se os trechos dimensionados hidráulicamente pelo método da “curva envelope”. Trata-se de um método que considera os parâmetros de chuva da região e que por esta razão a NBR 16416 permite que seja utilizado.

Figura 06 – Perfil genérico proposto para o pavimento permeável (sem escala).

Cada trecho dimensionado (Figura 6 e Tabela 3) corresponde a uma quadra, isto é, unidades independentes, as quais recebem água pluvial escoada superficialmente e proveniente exclusivamente da sua área.

A Alameda Rio Branco possui 19 quadras dimensionadas e a Rua Nereu Ramos 18, formando ao todo 37 unidades. Nesta última Rua dimensionou-se até o cruzamento com a Rua Pastor Stutzer porque se trata do local de término da obra (Figura 6).

Para exemplificar, pode-se citar o caso da própria área de estudo, que se localiza as margens do Rio Itajaí-açu (Figura 6), principal corpo d’água da bacia do Rio
