SUSTENTABILIDADE, CERTIFICAÇÃO LEED E USUÁRIO: ESTUDO EM RETROFIT DE EDIFÍCIO CORPORATIVO

SUSTAINABILITY, LEED CERTIFICATION AND USER: CORPORATE BUILDING RETROFIT STUDY

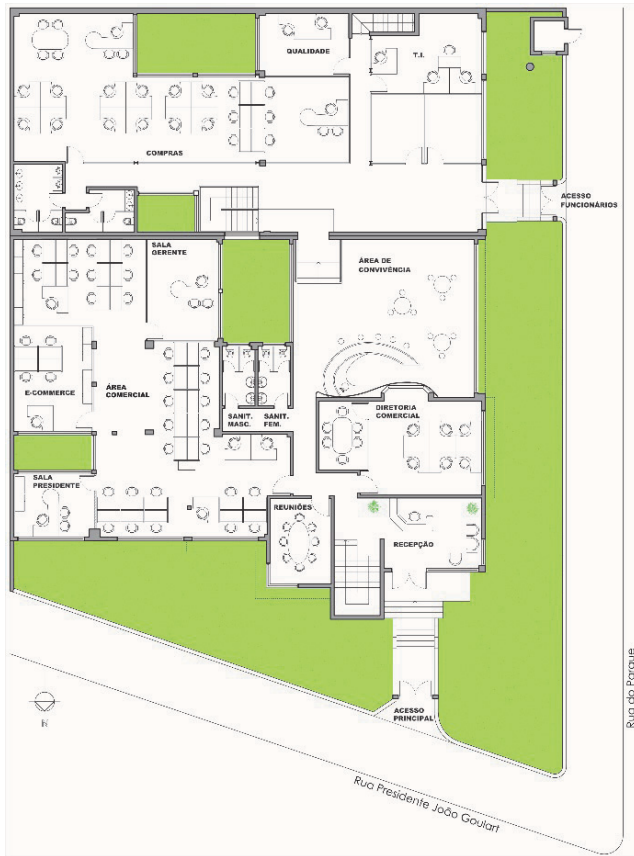
O pavimento térreo era composto pela recepção, área para o departamento comercial e departamento de compras, área de convivência e sanitários, conforme Figura 2.

Figura 2 - Planta baixa do térreo
Fonte: Os autores

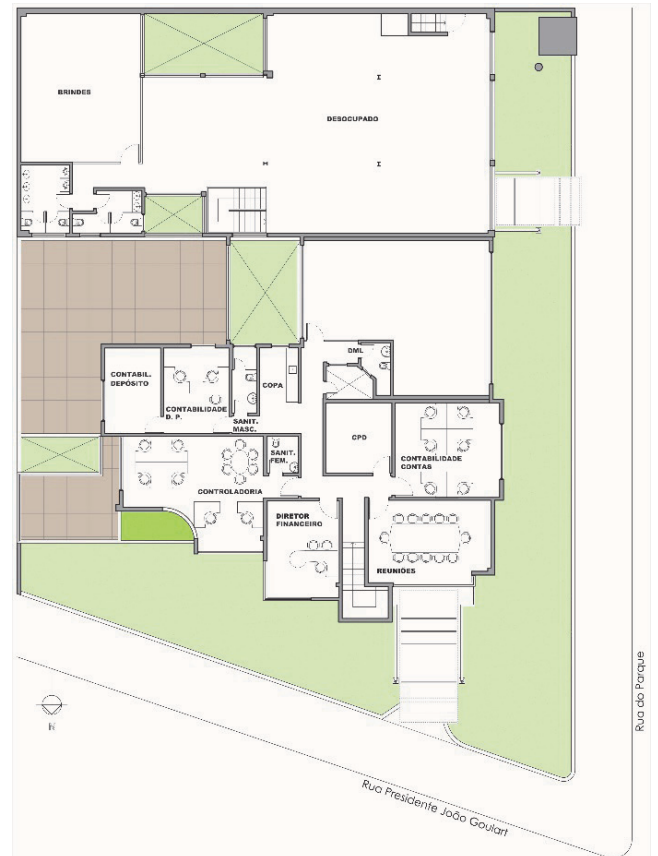
Figura 3 - Planta baixa do segundo pavimento
Fonte: Os autores

Já no pavimento superior, acessado através da recepção, estavam localizadas as salas para os departamentos financeiro e pessoal, além de uma churrasqueira e área de lazer que havia sido concebida para a antiga residência (Figura 3). O segundo pavimento da edificação incorporada, estava totalmente inutilizado, mesmo possuindo uma ampla sala de call center mobiliada, arquivo, sala de brindes e sanitários (Figura 3).

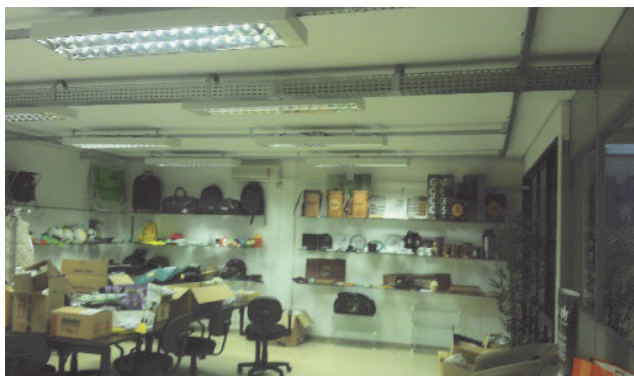
Figura 4 - Sala de Brindes
Fonte: Os autores

brindes (Figura 4) ou com muita ocupação, como na contabilidade (Figura 6). De qualquer modo, foi verificado que não havia integração entre os espaços, situação que se agravava quando um setor maior precisava ser dividido em diversos ambientes, como a controladoria, a contabilidade e o departamento pessoal, todas pertencentes ao setor financeiro.

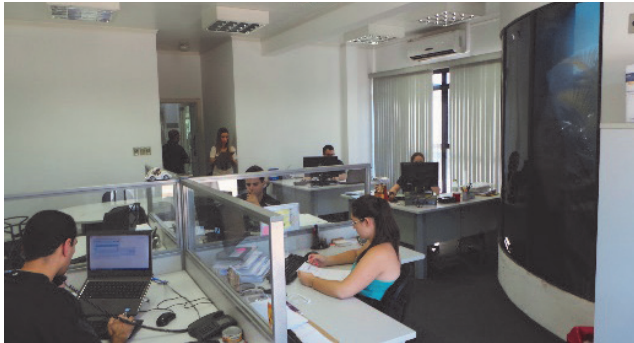
Figura 6 - Sala Contabilidade
Fonte: Os autores

Durante as visitas ao local, pode-se notar que o deck de convívio (Figura 7) que ligava os dois prédios pelo térreo e a copa (Figura 8) do segundo pavimento permaneciam sem ocupação, diferentemente das salas de reuniões e as salas dos departamentos (Figuras 5 e 6) que estavam sempre ocupadas. Como cada setor ocupava o espaço correspondente aos antigos cômodos do prédio, as salas ficaram com uma distribuição heterogênea de usuários, por vezes muito vazias, como a sala de

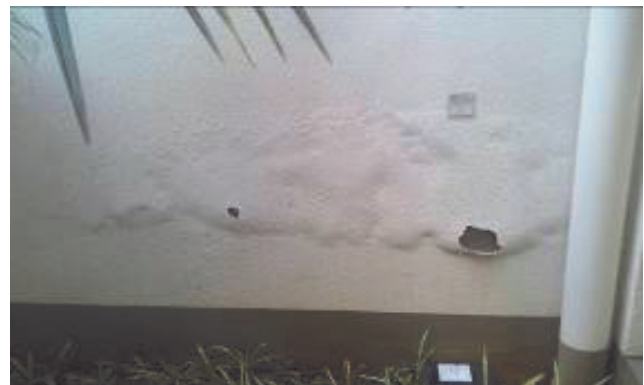
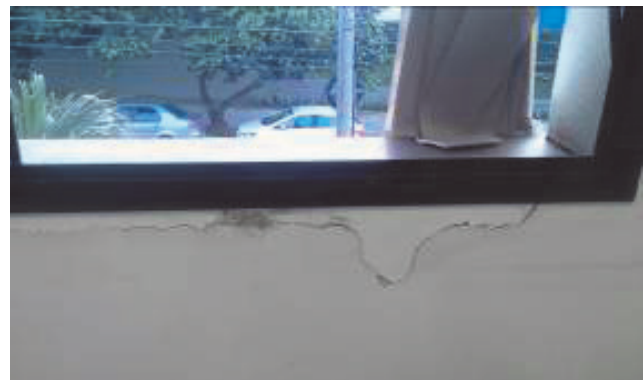
Também, foi possível observar que o prédio apresentava inúmeras manifestações patológicas, principalmente devido às infiltrações pelo telhado, ralos, rejuntas e

descolamentos de revestimento cerâmico nos terraços, ausência de capa nos muros na divisa, pingadeiras instaladas com caimento invertido, também em decorrência de instalações mal executadas (Figura 9). Também foram observados forros de PVC soltos no espaço de depósito, única área com este tipo de acabamento, quadros elétricos inadequados e fora de norma bem como eletrocalhas, perfilados e eletrodutos com excesso de cabos. Destaca-se também: torneiras e caixa acoplada dos vasos sanitários com vazamento ou em mau funcionamento e principalmente uma má distribuição do layout, tendo sanitários desativados, áreas desocupadas e/ou subaproveitadas, que não estavam sendo utilizadas para o fim que foram projetadas.

Figura 9 - Danos causados por Infiltrações diversas
Fonte: Os autores

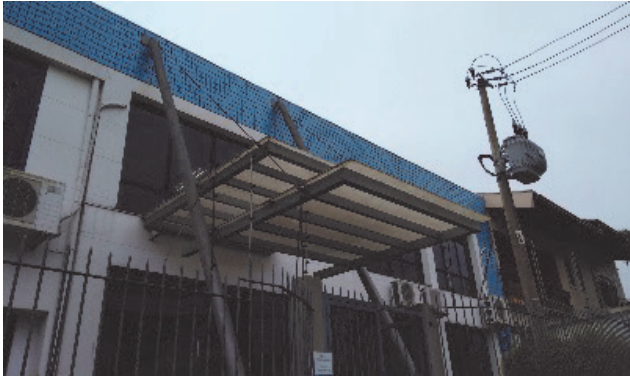
Externamente, a edificação se apresentava de forma única, não sendo possível identificar que anteriormente as unidades distintas. A fachada também exibia algumas manifestações patológicas, como descolamento das pastilhas cerâmicas que revestiam as platibandas, e infiltrações nas paredes de divisa (Figura 10), em decorrência da falta de manutenção preventiva. Havia também poucas janelas para a rua e terraços subutilizados que tinham o acesso restrito a apenas dois ambientes.

Figura 10 - Manifestações patológicas
Fonte: Os autores

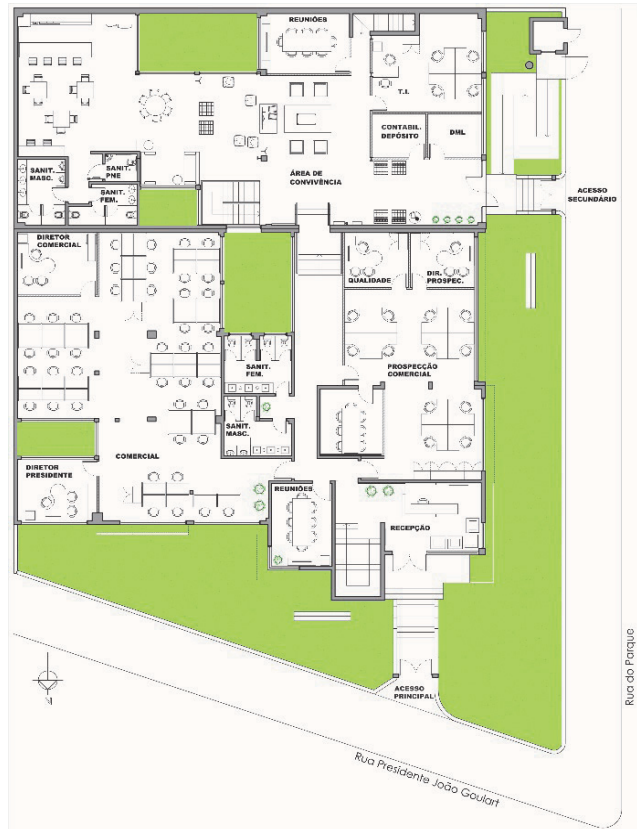
No térreo (Figura 11) foi proposta a ampliação do sanitário feminino, a construção de um novo sanitário masculino e de um sanitário acessível junto a uma ampla nova área de convivência, bem como, uma rampa no acesso secundário.

Figura 11 - Planta baixa – Novo layout térreo

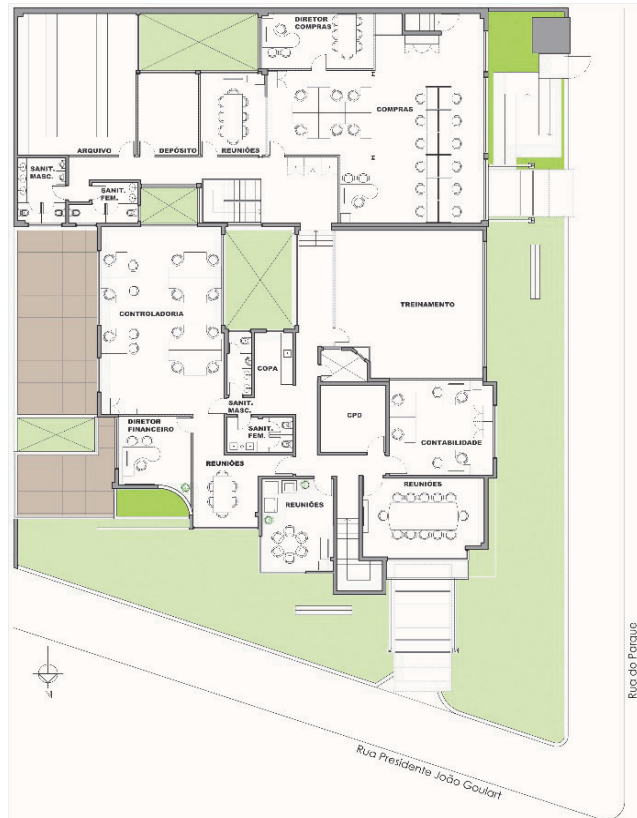
No segundo pavimento (Figura 12) foi proposta uma ampliação no sanitário feminino e a ocupação de uma parte do terraço para que toda a controladoria ficasse num mesmo ambiente. Estabeleceu-se também como seria realizada a ligação entre os prédios e a relocação do setor de compras para a área que ficava desocupada.

Figura 12 - Planta baixa – Novo layout 2o pavimento

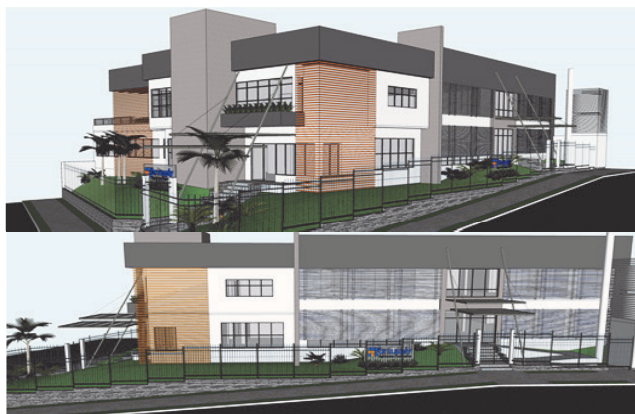
Os estudos de fachada foram feitos em 3d, conforme mostram a Figura 13. A primeira opção apresentada foi aprovada, só sendo realizados teste para definir as cores dos brises, sendo que as cores laranja e cinza foram escolhidas, por serem as cores da marca da empresa.

Figura 13 - Estudos de Fachada
Fonte: Os autores

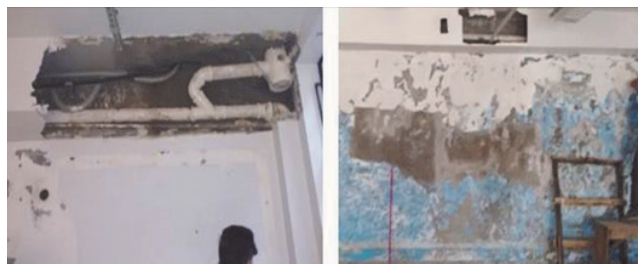
Através do acompanhamento da obra, um dos grandes problemas detectados foram as infiltrações, decorrentes de diversos motivos. Através da composição de imagens da Figura 16 pode-se perceber a evolução do tratamento para esta manifestação patológica na sala do departamento comercial.

Figura 16 - Infiltrações
Fonte: Os autores

No mesmo setor, foram realizadas outras intervenções, como a retirada do contrapiso para realizar impermeabilização, instalação de ar condicionado tipo cassete, execução de forro de gesso, substituição das lâmpadas por LED, redução dos peitoris das janelas, ampliando os vãos.

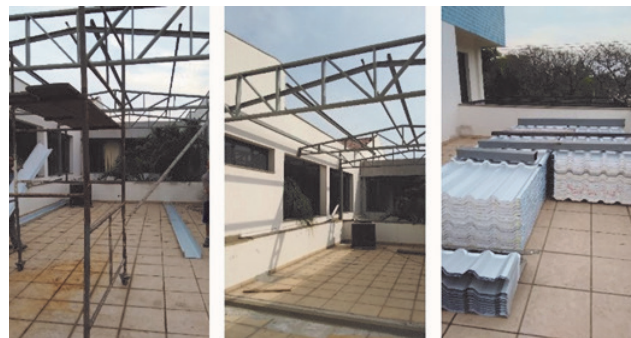
No espaço que era destinado ao depósito, havia problemas no forro de PVC e no sistema de cobertura, e foi realizada a substituição das telhas de fibrocimento, por telhas metálicas com isolamento térmico. O restante dos telhados recebeu pintura em cor clara para reduzir os efeitos de ganhos de calor, conforme indicado em estudos de Silva e Goulart (2012). Durante a execução foram realizadas manutenções nas esquadrias, substituição de vidros e instalação de películas, além da manutenção e limpeza dos filtros de ar condicionados reaproveitados. Além disso, a mesma telha térmica foi utilizada sobre a

estrutura metálica da área construída para receber o departamento financeiro. O fechamento desta área foi executado em placa cimentícia e esquadrias de vidro temperado (Figura 17).

Figura 17 - Nova estrutura metálica do Departamento Financeiro
Fonte: Os autores

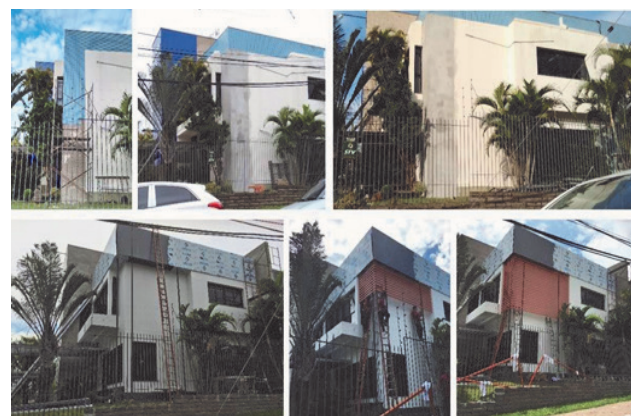
Uma das maiores necessidades da empresa era criar uma fachada que comunicasse sua busca constante por inovação e seu posicionamento sustentável. A evolução das modificações na esquina da edificação pode ser observada na Figura 18, em que aparece a retirada das pastilhas cerâmicas, a instalação do porcelanato no volume da escada, o envelopamento das platibandas em ACM, e a instalação dos brises na cor laranja.

A fachada lateral, de acesso secundário, recebeu uma rampa e um novo portão, além da construção de um painel em alvenaria revestido com porcelanato, tipo concreto aparente, para demarcar a área onde foram instalados os brises calculados para fachada oeste. Ao término da obra foram instaladas telas solares nas janelas e vegetação natural para decoração e purificação do ar em todos os ambientes.

Figura 18 - Fachada durante a reforma
Fonte: Os autores

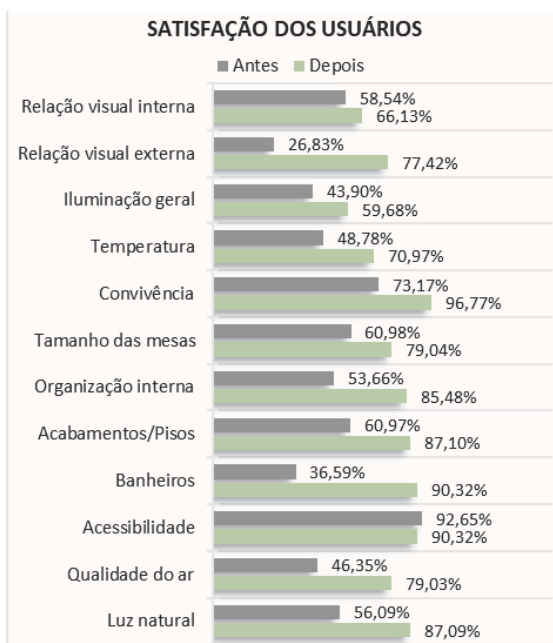
A Figura 19 mostra a porcentagem de usuários satisfeitos com cada item avaliado antes e depois da execução do retrofit.

Figura 19 - Comparativo dos Questionários
Fonte: Os autores

Na questão sobre a acessibilidade do prédio, o índice de satisfação já era alto, de 92,68%, e mesmo com as melhorias de ligação no segundo pavimento, execução de rampa de acesso e sanitário adaptado para PNE, no segundo questionário este resultado diminuiu um pouco para 90,32%, porém este fato pode estar ligado ao fato de que com a reformulação do layout mais funcionários passaram a trabalhar no segundo pavimento, necessitando utilizar as escadas com mais frequência. Além disso, as pessoas que não haviam respondido ao primeiro questionário podem ter contribuído com uma percepção negativa desse fator.

Para mais, a interferência dos ruídos internos e externos era insatisfatória para 56,1% e 21,95% dos usuários, respectivamente. Ao término da obra estes valores passaram para 17,75% e 4,84%, indicando que o posicionamento correto das estações de trabalho na distribuição do layout causa menos interferência de ruídos entre os usuários, e que o fato de ter mais aberturas para a rua não necessariamente causa o aumento de ruídos internos.
