# A ARQUITETURA EM ÁREA DE VIVÊNCIA DE CANTEIRO DE OBRAS: FATORES NORMATIVOS ASSOCIADOS À PERCEPÇÃO DO USUÁRIO LOCAL

*THE ARCHITECTURE IN CONSTRUCTION SITES LIVING AREA: NORMATIVE FACTORS ASSOCIATED WITH LOCAL USER PERCEPTION*

HELOISA NUNES E SILVA, M.Sc. | UFSC

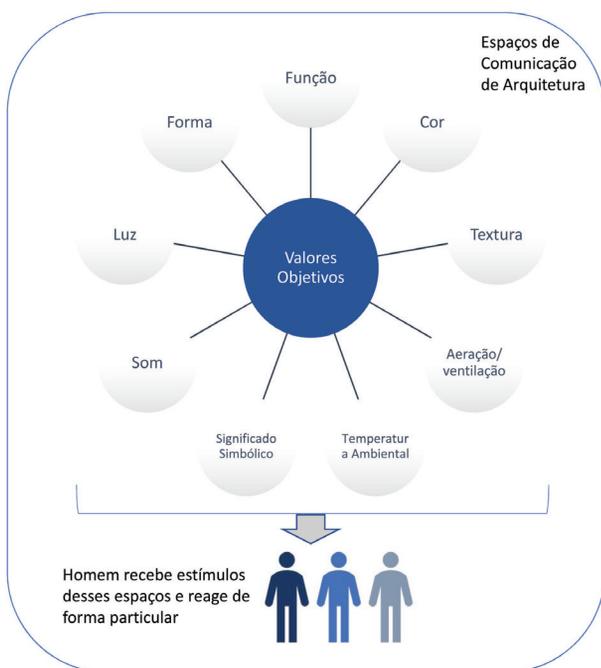
**Figura 01** – Espaços de comunicação da Arquitetura no ambiente construído  
**Fonte:** Adaptado de Okamoto (2002).

Okamoto (2002, p. 37-38) relata sobre o envolvimento do estudo do comportamento humano relacionado ao ambiente construído, a linguagem arquitetônica, significado e valores culturais dado ao espaço e meio ambiente, de modo que a reação aos estímulos ambientais origina, orienta e favorece a qualidade de vida do usuário. São os fatores de comunicação do ambiente construído (Figura 01) sendo: forma, função, cor, textura, aeração/ventilação, temperatura ambiente, significado simbólico, som e luz.

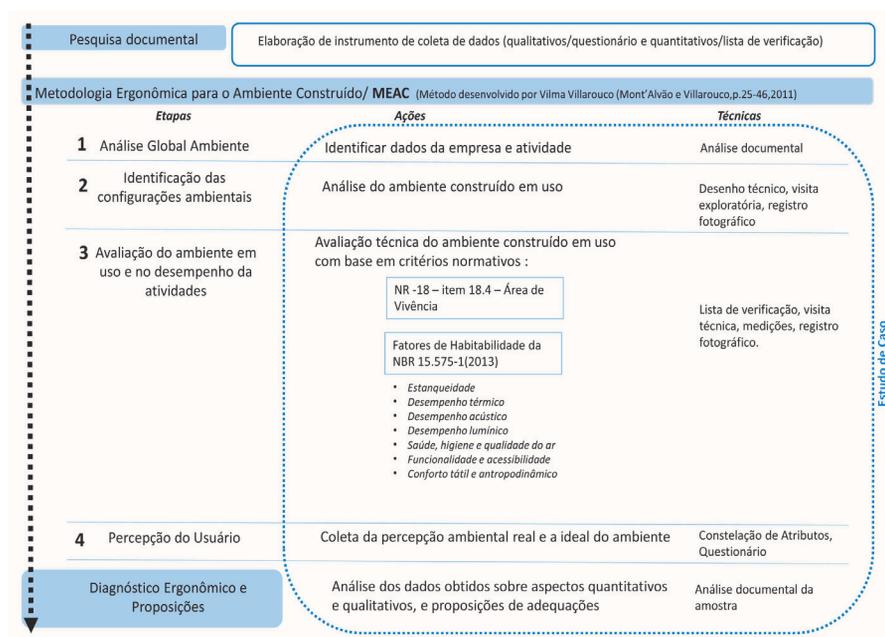
Figura 02 – Estrutura metodológica da pesquisa.  
 Fonte: Autores,2019.

A estrutura de pesquisa baseia-se na Metodologia Ergonômica de Avaliação de Ambiente Construído - MEAC proposta por Villarouco (2008), em que o protocolo de observação é elaborado na pesquisa e possibilita o reconhecimento das condições do ambiente construído nos âmbitos físico-normativos e de percepção do usuário. Foi aplicado um estudo exploratório numa empresa de construção de edifícios em Criciúma/SC, na qual realizaram-se 4 estudo de caso em obras de construção de edifício de diferentes portes e com emprego de distintas tecnologias construtivas ( Figura 02).

Villarouco (2008) associa que partindo da necessidade de conjugação de metodologias de avaliação físicoespacial às ferramentas de identificação da percepção ambiental na aplicação das análises ergonômicas de ambientes construídos, a MEAC objetiva uma sistematização para análise do espaço, que repousa em elementos inegociáveis do olhar ergonômico, tais como o foco no usuário, a abordagem sistêmica e a usabilidade. A MEAC é compreendida em quatro etapas analíticas: 1) Análise Global do Ambiente, 2) Identificação da Configuração Ambiental, 3) Avaliação do Ambiente em uso no Desempenho das Atividades e 4) Percepção Ambiental. Por fim, contribui com o 5) Diagnóstico Ergonômico do Ambiente e Proposições.

As etapas 1,2 e 3 envolvem observação do ambiente construído, em que se utilizou técnicas de visita exploratória e de observação, registro fotográfico, lista de verificação específica por tipo de ambiente (Figura 03), desenho técnico (planta de layout e de implantação da área de vivência), medições (de nível de ruído, temperatura e iluminação através de aparelho Analisador de Ambiente Multi-funções: Decibelímetro -curva A(slow), Termômetro e Luxímetro, modelo THDL-400 / Instrutherm).

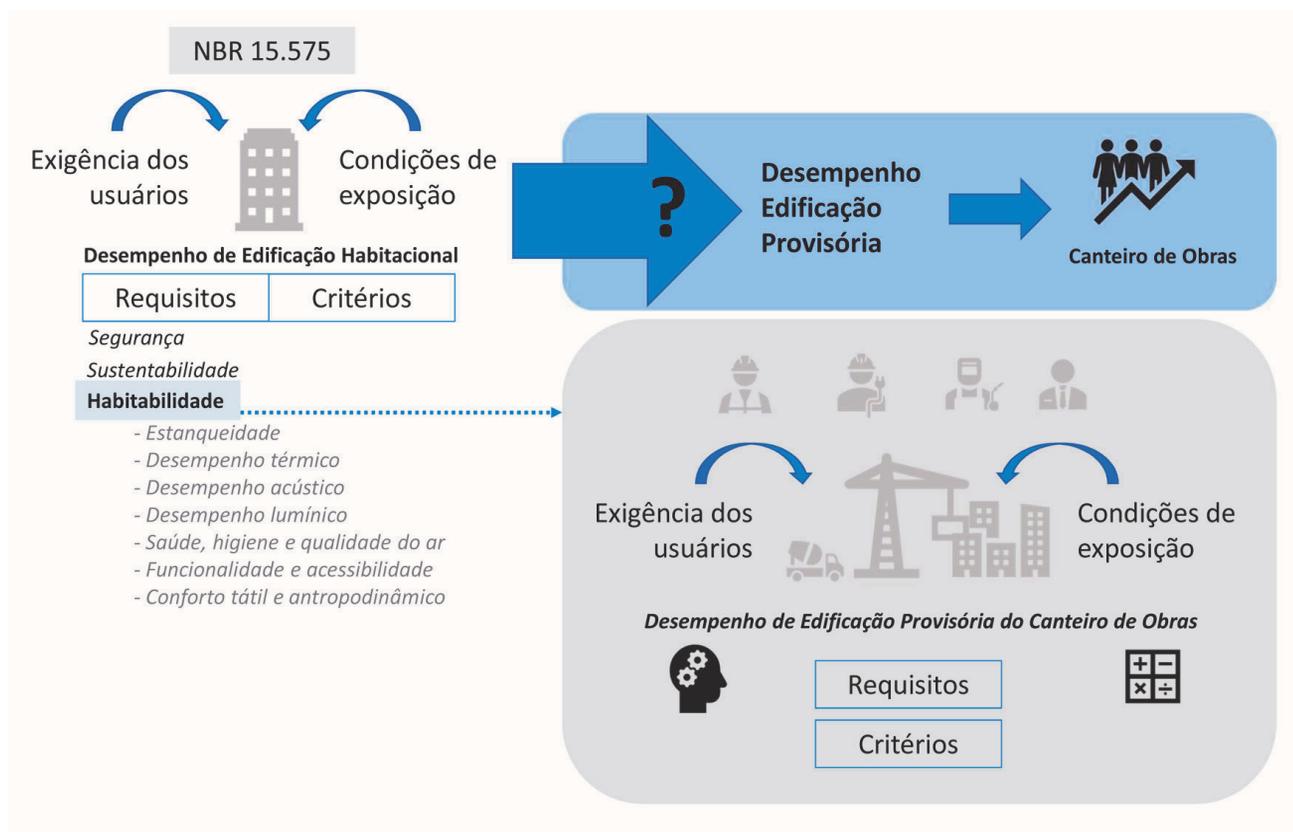
Figura 04 - Associação dos fatores de Habitabilidade da NBR 15.575(2013) ao itens estabelecidos pela norma NR-18.  
 Fonte: Autores,2019

O instrumento de lista de verificação foi elaborado pela pesquisa e associou a normativa da NR-18 (vigente até 2019) aos fatores de habitabilidade da Norma de Desempenho de Edificações - NBR-15.575-1(2013), com o objetivo de instrumentalizar a coleta de dados abrangendo os requisitos dimensionais, organizacionais e de ordem técnica da norma trabalhista e relacionando-os com os requisitos de habitabilidade do ambiente construído (Figura 04), descrito na norma de desempenho em: Estanqueidade; Desempenho térmico; Desempenho acústico; Desempenho lumínico; Saúde, higiene e qualidade do ar; Funcionalidade e acessibilidade; Conforto tátil e antropodinâmico (disposição de pontos de comando e seu acionamento). Assim, essa pesquisa, expandiu a aplicação desses requisitos da norma de desempenho para ambientes construído provisórios, como no caso do canteiro de obras, objetivando iniciar um modo de avaliação do ambiente construído da obra pautado em modelo vigente e de reconhecimento científico. Essa avaliação da edificação provisória no canteiro de obras está relacionada com a capacidade de habitar que um ambiente construído possui. Neste caso, o termo habitar refere-se à condição do ambiente construído em permitir um indivíduo a vivenciá-lo, seja para trabalho ou lazer, onde ele tenha suas expectativas subjetivas e físicas atendidas.

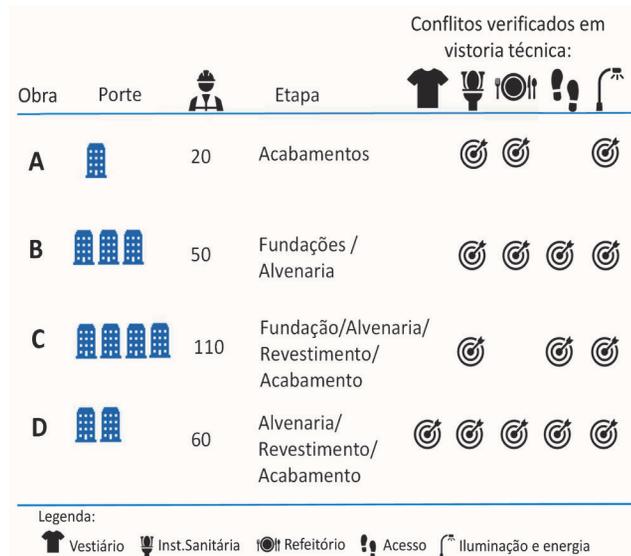
Figura 05 – Síntese de conflitos observados na vistoria técnica.  
 Fonte: Autores, 2019.

Em todas as 4 obras analisadas existiam os ambientes de vestiário, instalação sanitária e refeitório, variando a localização do terreno, a técnica construtiva empregada na área de vivência, o layout adotado no canteiro de obras e o público de trabalhadores em obra. A seguir, (Figura 05) algumas observações de cada obra:

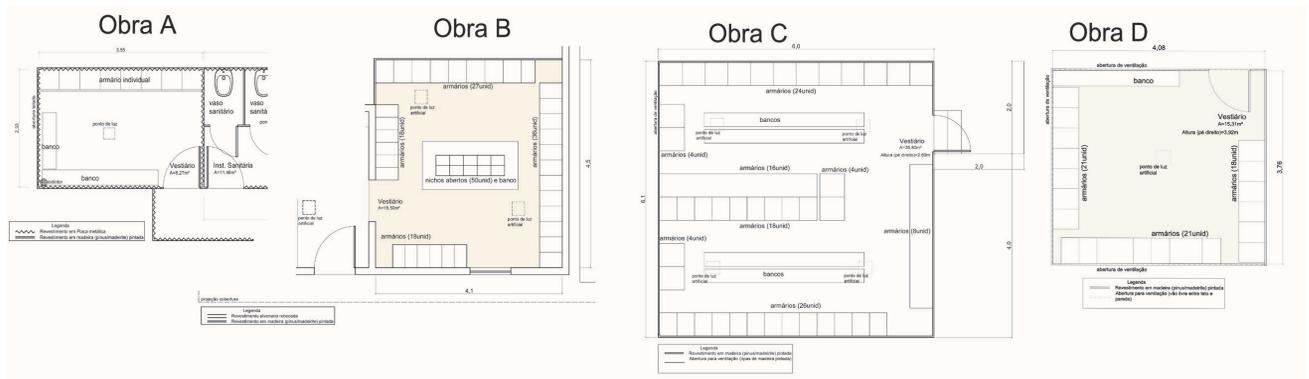
**Figura 06** – Layout do Vestiário das obras A, B, C e D.  
**Fonte:** Autores, 2019.

Em relação ao dimensionamento do ambientes e equipamentos instalados, segundo orienta a NR-18, o espaço organizado da obra A atendeu a todos os requisitos normativos, sendo que a obra D deixou de atender um item apenas (número de banco) e as obras B e C apresentaram descumprimento de dois itens cada uma (área de ventilação insuficiente/B-C e número de banco/B e armário individual/C) (Figuras 06 e 07).

O layout adotado nas obras comporta armários e banco, com circulação adequada, porém nas obras A e D o espaço não comporta a presença de todos os trabalhadores ao mesmo tempo, sendo o uso na forma de rodízio. Em todos os ambientes de vestiário a ventilação era natural, porém mantinha-se a presença de odores de vestuários e calçados usados. Na obra B havia uma estante para guarda de itens diversos e de livre acesso do usuário, facilitando a guarda de objetos pessoais além do armário individual. O aspecto geral do ambiente era de organizado e nas obras B e D os ambientes eram mantidos fechados a chave, sendo controlado o uso.

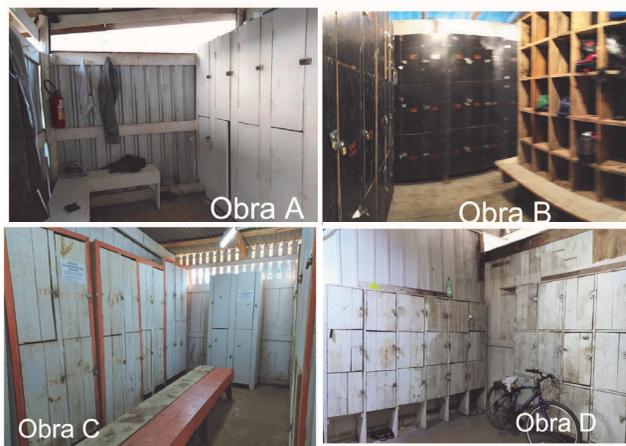
**Figura 07** – Foto do ambiente de vestiário das obras A, B, C e D.  
**Fonte:** Autores, 2019.

A tecnologia construtiva predominante era a madeira (roliça e régua), com piso cimentado e cobertura aparente em telha de fibrocimento. As vedações laterais eram em madeira na sua maioria, tendo uso de chapa metálica na obra A e de alvenaria rebocada na obra B.

Havia infiltrações de água pelo teto na obra D (molhando os armários individuais), gerando poças de água no piso do ambiente, prejudicando o uso do espaço.

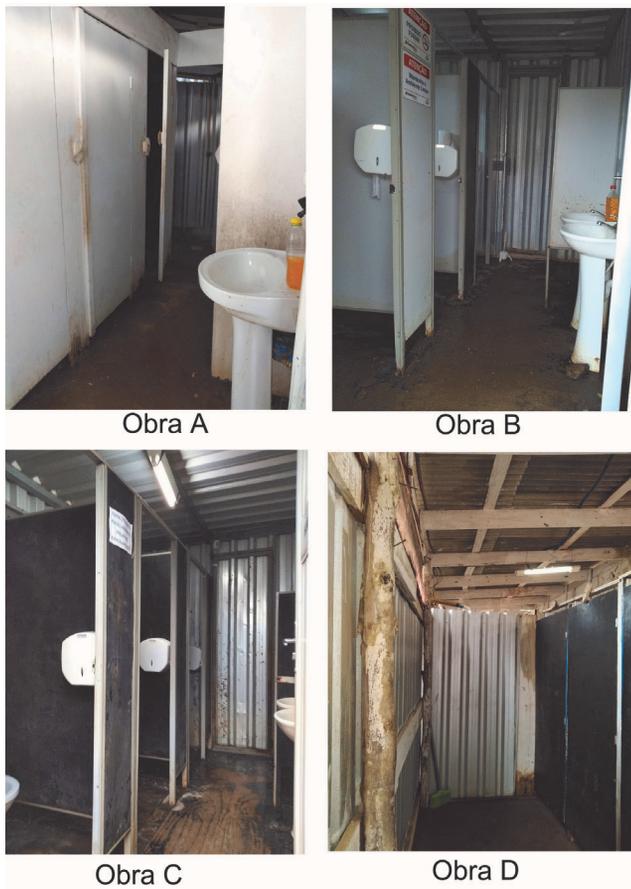
Figura 08 – Fotos da Instalação Sanitária das obras A, B, C e D.  
Fonte: Autores, 2019.

Os layouts adotados para o ambiente eram parecidos, tendo uma ala para vasos sanitários/mictório/lavatórios e outra para ala de chuveiros coletivos. Nas obras B e C eram utilizados containers adaptados a instalações sanitárias, sendo nas obras A e D um espaço provisório construído em madeira. A circulação interna nos ambientes era restrita a pouco espaço, podendo haver conflitos entre usuários no uso da circulação, bem como a porta de acesso aos chuveiros invadia o box de um chuveiro, invalidando seu uso efetivo além de expor a privacidade dos usuários no local. A obra D adotou a separação interna entre essas alas, cujos acesso eram independentes e sem tratamento externo (contato direto com o solo/lama). Nas obras C e D verificou-se o número insuficiente de lavatórios disponíveis (C: existiam 4 unidades para 110 trabalhadores; D havia 2 tanques para 60 trabalhadores), em que o indicado pelo NR-18 é na proporção de 1 lavatório para cada 20 trabalhadores (Figura 08 e 09).

A tecnologia construtiva encontrada em metade das obras era a madeira (roliça e réguas), com piso cimentado e cobertura aparente em telha de fibrocimento, sendo a outra metade em módulo container adaptado para uso sanitário.

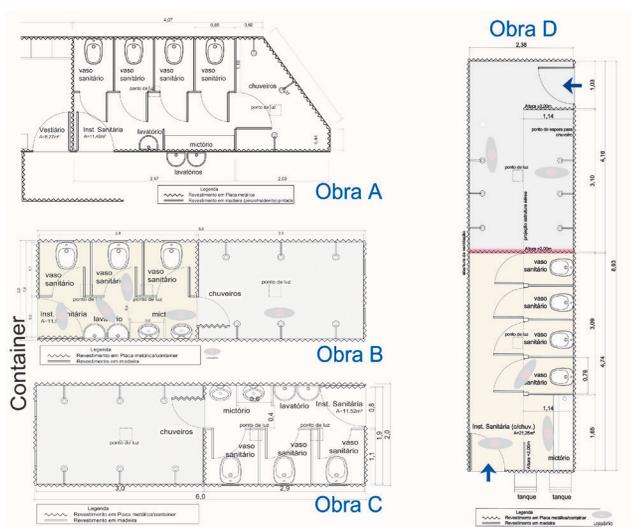
Figura 09 – Layout das instalações sanitárias das obras A, B, C e D.  
Fonte: Autores, 2019.

Em relação ao dimensionamento do ambientes e equipamentos instalados, segundo orienta a NR-18, todas as obras descumprem as orientações sobre a área de chuveiros (área mínima para os boxes individuais e instalação de suporte de sabonete e toalha). Outra inadequação foi que metade das obras não dispõem do total necessário de lavatórios instalados no ambiente.

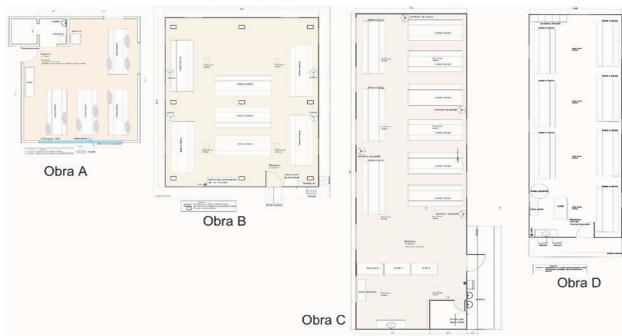
**Figura 10** – Layout do Refeitório das obras A, B, C e D.  
**Fonte:** Autores, 2019.

Os espaços comportam os trabalhadores na modalidade de turnos de refeição, sendo também locais de capacitações e de lazer/descanso. Na obra A não havia esquadria instalada na abertura da parede, em que o contato das intempéries prejudica o uso das mesas/cadeiras, além de não haver ponto de iluminação artificial ativo. Na obra D a proximidade do refeitório com o bloco de edifícios em execução gerou problemas de queda de materiais no telhado do refeitório, provocando infiltrações em dias de chuva que atingem a todo o espaço de refeição e prejudica a sua funcionalidade.

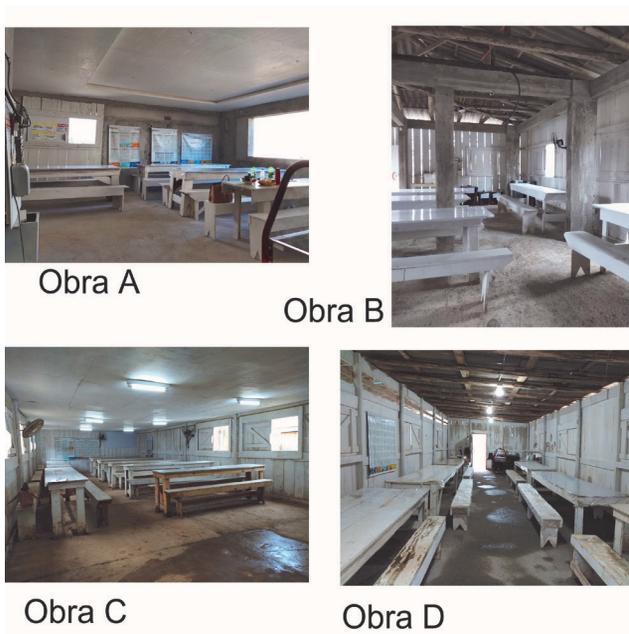
**Figura 11** – Fotos do ambiente de refeitório das obras A, B, C e D.  
**Fonte:** Autores, 2019.

Sobre a saúde, higiene e qualidade do ar, os ambientes estavam adequados, da mesma maneira o conforto tátil e antropodinâmico. A acessibilidade dos ambientes apresentou conflitos em relação ao caminho sem tratamento (solo natural/ lama), sendo que apenas a obra A e D possuíam caminhos adequados (cimentado/pedrisco).

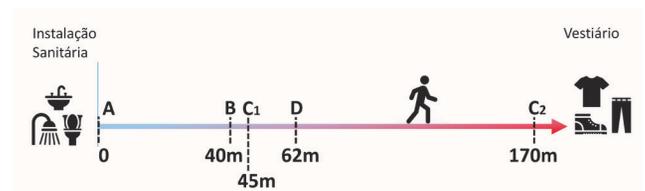
**Figura 12** – Relação do percurso entre o vestiário a instalação sanitárias nas obras A, B, C e D. A obra C possui dois ambientes de instalação sanitária (C1 e C2).  
**Fonte:** Autores, 2019.

O conflito de relação entre o ambiente do vestiário x instalação sanitária prevalece na maioria das obras analisadas. Eles estão localizados em pontos distantes do terreno e alguns afastados da entrada da obra, geralmente necessário cruzar a circulação geral da obra para acessar um dos locais, em meio ao trânsito de maquinários e de solo lamacento. Isso ocorre nas obras B, C e D, em que as distâncias percorridas pelo usuário entre esses ambientes podem variar entre 40 metros a 170 metros, em caminhos sem tratamento (direto solo/lama) (Figura 12). Esse layout é resultante da forma com que cada gestor de obra organiza a locação da obra e dos espaços resultantes para acomodar a área de vivência.

A obra C possui dois containers de instalação sanitária distribuídos pela obra, objetivando facilidade de acesso, sendo um no meio da obra e outro nas proximidade do refeitório. Disso, resulta num trajeto entre a instalação sanitária do meio da obra até o vestiário no percurso estimado em 170 metros por caminhos de lama e em meio a circulação de veículos pesados. A obra A possui a situação ideal em que os ambientes de vestiários e instalação sanitárias estão lado a lado e com caminho tratado (cimentado), além de estarem localizado na entrada da obra.

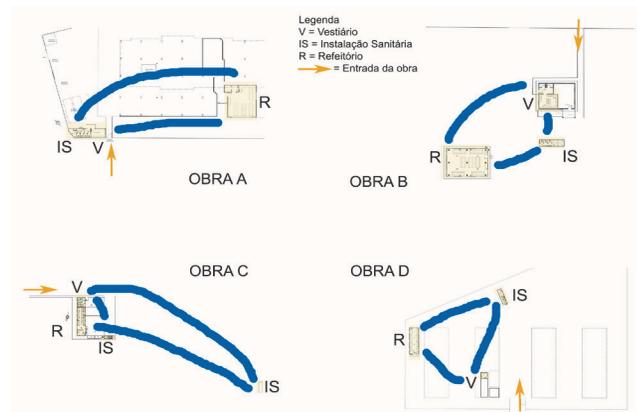
**Figura 13** – Layout da área de vivência instalada nas obras A, B, C e D.  
**Fonte:** Autores, 2019.

A área de vivência foi organizada pelo setor de engenharia da empresa W, conforme a área disponível no terreno após locação da construção e da definição da área de produção. Isso gerou um fator de adaptação do espaço da área de vivência naquilo que é viável executar e segundo os preceitos normativos da NR-18 (Figura 13).

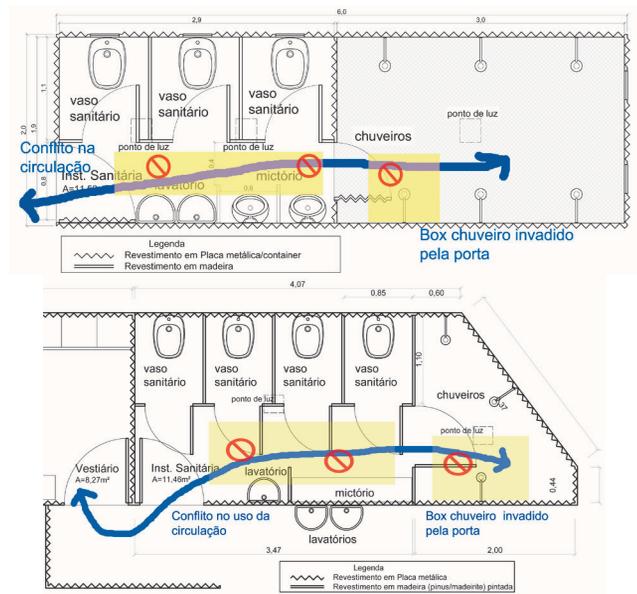
**Figura 14** – Conflitos de layout da instalação sanitária em contêiner (B, C) e em edificação de madeira (A).  
**Fonte:** Autores, 2019.

Em relação ao layout dos ambientes da área de vivência, observou-se que as instalações sanitárias das obras A, B e C apontaram maiores conflitos por terem pouco espaço de circulação e ainda de esta acumular duas funções (de circulação e de área de mictório/lavatório), além de adotar o uso do chuveiro coletivo com problema de falta de privacidade e de a porta do local atrapalhar a área privativa de um box de chuveiro (Figura 14).

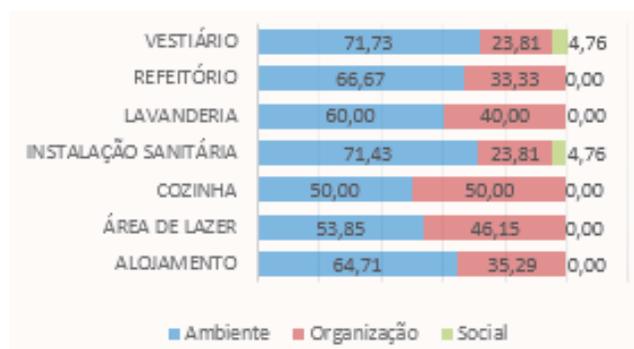
**Figura 15** – Relação dos atributos coletados em categorias (%) ambiente, organização e social.  
**Fonte:** Autores,2019.

No que se refere à associação dos dados às categorias de classificação “ambiente, organização ou social” (Figura 15), a análise do dados revela a prevalência da categoria ambiente (62,60%), que trata de aspectos do ambiente construído. O espaço de vestiário foi o que obteve maior índice nessa categoria (71,73%), seguido de instalação sanitária (71,73%), refeitório (66,67%) e do alojamento (64,71%).

A categoria organização aparece em segundo lugar (36,04%), cujo tema trata de aspectos de gestão e cultura organizacional da empresa. O ambiente da cozinha obteve o maior índice (50%), seguido de área de lazer (46,15%) e lavanderia (40%). A categoria social (1,36%), que trata

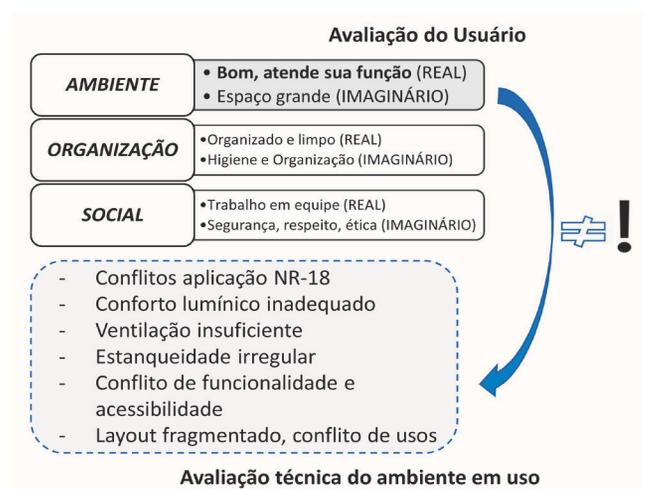
Figura 16 – Relação dos atributos coletados em categorias (%) ambiente, organização e social. Fonte: Autores, 2019.

Em relação aos atributos mais citados para ambiente real e imaginário (avaliação do usuário), após a comparação com os dados da avaliação do ambiente em uso (etapa 3 do MEAC), constata-se que há contradição entre os resultados da avaliação do usuário sobre o ambiente real e verificação da vistoria técnica, pois esta indica alguns pontos conflituosos nas condições do local (Figura 16) em relação às normas vigentes, à acessibilidade e funcionalidade, estanqueidade, ventilação e layout. Assim, emergem algumas proposições no sentido de reflexão para próximos empreendimentos: a) realizar o estudo de layout da área de vivência de modo a organizar os ambientes o mais próximo possíveis; b) considerar o uso de barreiras físicas para proporcionar privacidade de uso para os ambientes de vestiário e instalação sanitária; e c) estimular o exercício avaliativo do espaço de trabalho entre os trabalhadores da empresa, considerando temas direcionados ao ambiente construído da área de vivência.
