IMPACTO AMBIENTAL DE UM ATERRO DE RESÍDUOS SOBRE A NASCENTE DO LAJEADO ERVAL NOVO - BOM PROGRESSO/RS

ENVIRONMENTAL IMPACT OF A WAST LANDFILL ON THE SOURCE OF THE ERVAL NOVO STREAM - BOM PROGRESSO/RS

CARLA ARCOVERDE DE AGUIAR NEVES, Dra. | IFSC

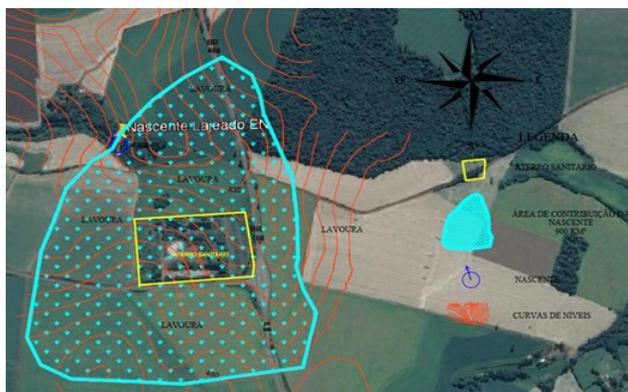
Figura 1. Localização da nascente do Lajeado Erval Novo.
Fonte: elaborado pelos autores (2020).

O círculo em azul escuro demarca a localização da nascente envolta imediatamente pela faixa de mata ciliar. A poligonal em amarelo delimita a área ocupada pelo consórcio público localizado a uma distância próxima de 280 metros a montante da nascente. As demais áreas circunvizinhas são as áreas agrícolas. Em verde escuro têm-se fragmentos de vegetação nativa em meio às áreas agrícolas.

A fim de demonstrar a área superficial da bacia de contribuição da nascente do Lajeado Erval Novo elaborou-se a Figura 1. A imagem fora obtida com auxílio do *software* Bing Maps e posteriormente importada para o *software* Auto Cad Civil 3D 2016 que fornece a ferramenta para criação das curvas de nível na imagem de satélite importada. A área fora delimitada a partir da interpretação das curvas de nível traçadas na superfície.

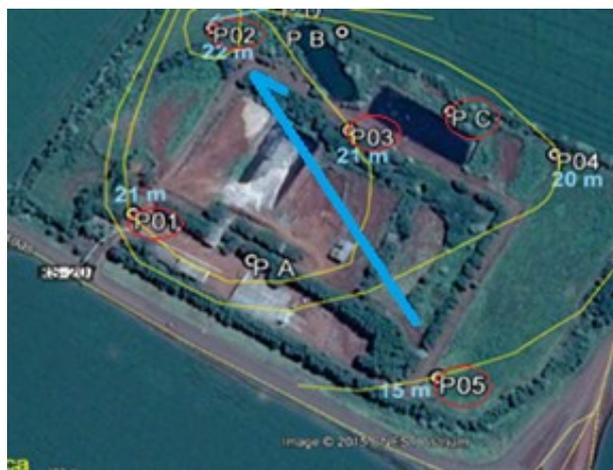
Figura 2. Mapa equipotenciométrico com indicação do fluxo preferencial das águas subterrâneas. Fonte: elaborado pelos autores (2016).

águas amostradas na rede de poços piezométricos de monitoramento, instalada neste entre os anos de 2013 e 2014. Além da instalação dos poços, a investigação hidrogeológica objetivou detectar o limite da profundidade ou alcance da sondagem. Na área do consórcio, a profundidade da zona saturada inicial variou entre 15 e 22 metros nas sondagens realizadas. A partir do nível de água dos poços, os técnicos responsáveis pelo projeto elaboraram um mapa equipotenciométrico com indicação do sentido preferencial de escoamento das águas subterrâneas (Figura 2). Constatou-se na ocasião que o sentido preferencial das águas subterrâneas apontou para a direção noroeste (NW), ou seja, para o poço de monitoramento 02. Foram escolhidos para amostragem os poços 1, 2, 3, 5 e C circulados em vermelho na Figura 1, de forma que a rede ficou composta por dois poços à jusante e três poços à montante das células de aterro do consórcio.

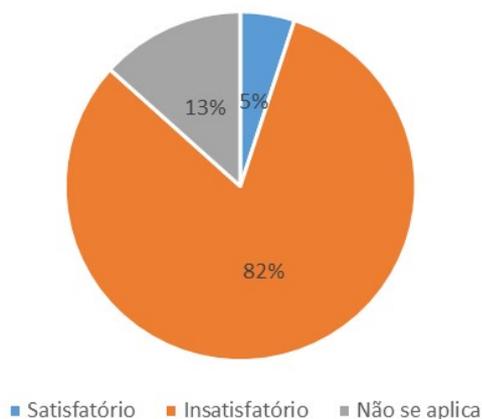
Figura 3. Avaliação da potabilidade das amostras de água da zona rural de Bom Progresso conforme parâmetros microbiológicos. Fonte: Elaborado pelos autores (2017).

Dos sessenta pontos amostrais (em nascentes ou poços rasos da zona rural do município de Bom Progresso) apenas três apresentaram condições próprias para o consumo humano (Figura 3). Em oito pontos não foi apresentada conclusão sobre a potabilidade da água devido às amostras apresentarem presença de coliformes totais e ausência de *Escherichia Coli*.

Em quarenta e nove pontos as amostras foram consideradas não potáveis devido à presença de *Escherichia Coli*, indicador de contaminação fecal. Amaral *et al.* (2003) verificou situação semelhante quando analisou a qualidade microbiológica da água em propriedades rurais na região Nordeste do Estado de São Paulo. Na ocasião, divulgou-se a constatação de que 90% das águas de consumo humano (fontes, poços, nascentes ou reservatórios) estavam fora dos padrões de potabilidade no período chuvoso e 83,3% estavam nas mesmas condições em períodos de estiagem (AMARAL *et al.*, 2003).
