Monitoramento de Movimentações Verticais em Edificações

Alysson Rodrigo Andrade ¹
 Fabiano Ventura Santos ²
 Prof. Cláudio C. Zimmermann ³

Resumo : O solo, o elemento de fundação e a superestrutura de uma edificação formam uma unidade, devendo portanto, ser considerados como um todo. A interação entre estes elementos é tão complexa que acarretou em um atraso no desenvolvimento científico da engenharia de fundações quando relacionada à engenharia estrutural propriamente dita. Esta dificuldade reflete-se também nos projetos de fundações que requerem métodos de abordagem diferentes dos usualmente empregados no cálculo estrutural. Tendo em vista as dificuldades referentes à realização de projetos eficazes na área de fundações, sabe-se hoje em dia, que problemas relativos à recalques de alicerces são comuns. Todavia, em grande parte destes casos não realiza-se um estudo mais detalhado do problema, pois há um receio generalizado por parte das empresas em declarar a ocorrência de tal patologia em uma de suas obras. Contudo, existem situações em que o sigilo torna insustentável devido a magnitude dos recalques. Nestas recorre-se geralmente a profissionais habilitados a mensurar a gravida

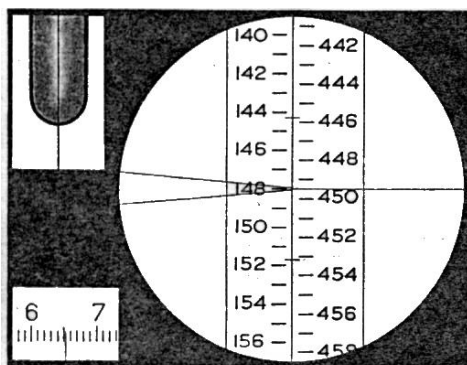
Fig. 4 : Tangenciamento das Medidas no Nível

As leituras foram executadas preferencialmente por uma mesma pessoa, padronizando, assim, o tangenciamento sobre valores exatos visados na régua metálica, através do nível N3 (Figura 04).
