RECONHECIMENTO E IDENTIFICAÇÃO DOS EDIFÍCIOS DE CONCRETO APARENTE EM SOROCABA/SP

RECOGNITION AND IDENTIFICATION OF FAIR-FACED CONCRETE BUILDINGS IN THE LANDSCAPE OF SOROCABA/SP

NÁDIA MARIA BOSCARIOL MACHADO | Centro Universitário Facens

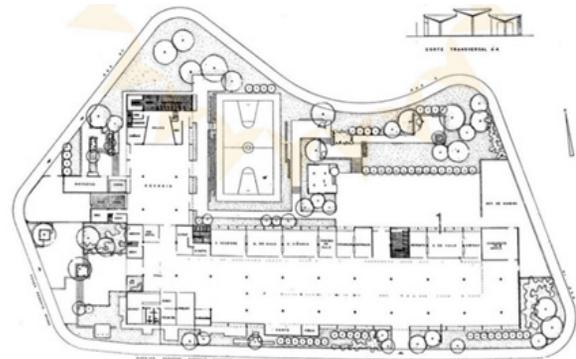
Figura 02: Projeto arquitetônico original.
Fonte: Acrópole, 1965.

A Figura 02 permite constatar que a edificação foi disposta no formato de L, onde a cobertura do bloco principal está voltada para a Avenida Roberto Simonsen, na qual se localizam a oficina e os laboratórios. Na parte central, dispostas linearmente, estão as salas do administrativo e sanitários. Essa ala conta com 21 parabolóides hiperbólicos em concreto apoiados por pilares centrais.

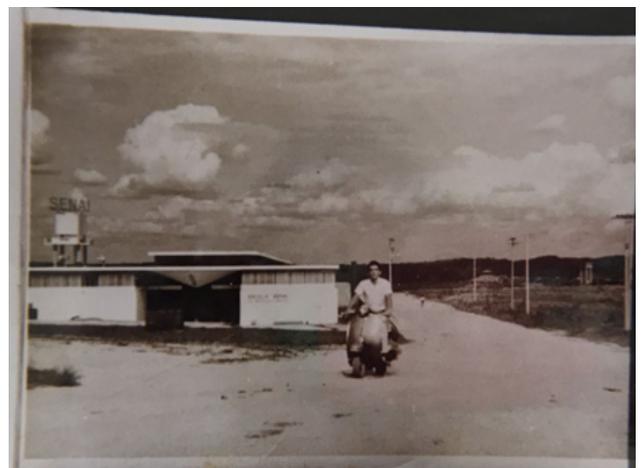
Figura 03: Volumetria dos elementos.
Fonte: Acervo Senai, 1961.

O bloco que abriga a recepção, biblioteca, copa, sanitários e demais salas administrativas, está localizado lateralmente, na Rua Porphiryo Loureiro, e conta com 4 parabolóides dispostos em um eixo simétrico bilateral. Pelo corte presente na Figura 02 e pela Figura 03 podemos constatar que existe uma volumetria onde os elementos centrais do parabolóide são mais elevados que os laterais, garantindo a iluminação natural pelas aberturas zenitais.

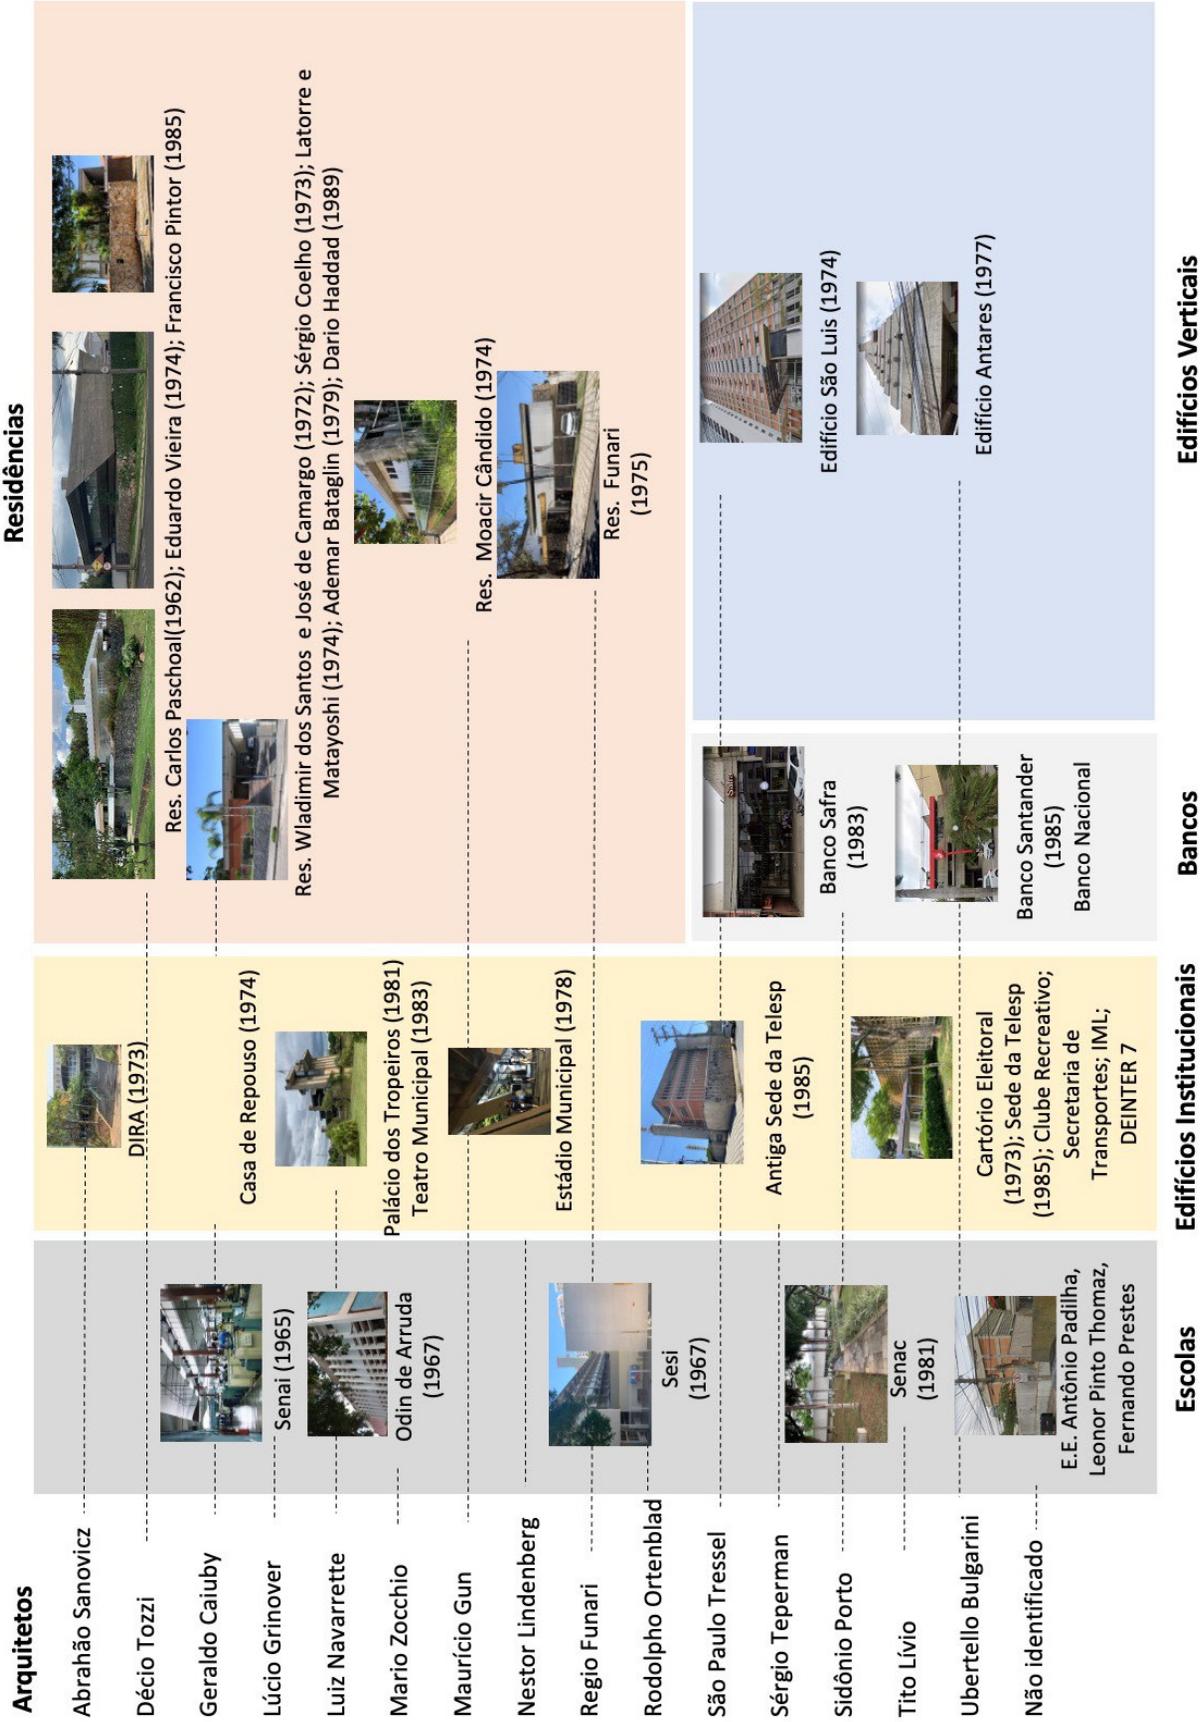
Figura 01 : Fichamento dos Edifícios.
 Fonte: Autores..

Como resultado do mapeamento realizado, foram identificados 35 edifícios que fazem parte de um conjunto arquitetônico moderno, produzidos por arquitetos renomados entre os períodos que compreendem as décadas de 1950 a 1980. Como síntese das fichas, foi elaborada a Figura 01 de modo a ilustrar a variedade dos exemplares modernos na cidade de Sorocaba.

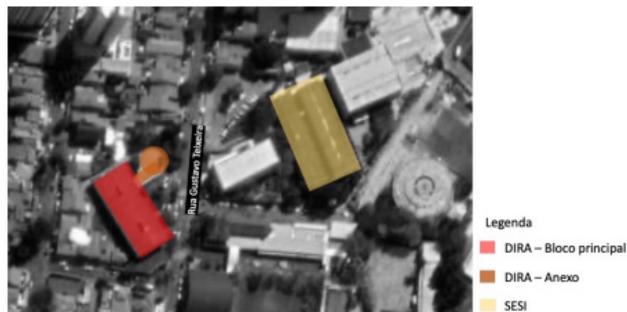
Figura 06: Implantação do DIRA.

Sua implantação, segundo Marques e Vidotto (2022) se apresenta paralela à edificação do Serviço Social da Indústria (SESI) e consequentemente faz frente à Rua Gustavo Teixeira, de modo que o bloco principal do edifício ocupa a maior extensão do lote, dando espaço ao anexo presente no recuo, conforme Figura 06.

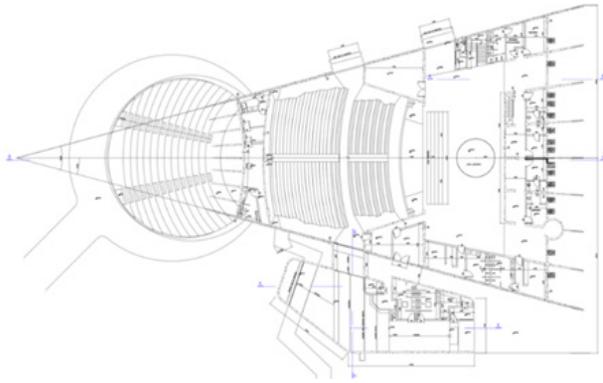
Figura 7: Planta Teatro Teotônio Vilela.
Fonte: Prefeitura Municipal de Sorocaba (2021).

Composto por dois blocos (Figura 07), o principal abriga plateia com cerca de 400 assentos, o palco, camarins, salas de ensaio e demais salas de apoio, contando com pé direito elevado. No segundo bloco, o de acesso, está localizada a entrada, a bilheteria e os sanitários. Na parte posterior está o Teatro de Arena, construído abaixo do nível do espelho d'água que circunda o edifício.
